Ord.: 177

Junto con saludarle cordialmente, y en el marco del Oficio N° 70569 enviado por la Cámara de Diputados con fecha 28 de Enero del presente año, informo a Usted que la Municipalidad de Nueva Imperial ha venido realizando múltiples acciones desde el año que se recibió la Planta de Tratamiento de aguas servidas de Villa Almagro en corresponsabilidad con el APR denominado "Villa Almagro" y respecto a su consulta se tiene que:

- a) **Se me envíe el registro de mantención periódica de la PTAS Villa Almagro y los registros que contengan la Información relativa a la toma de muestras del lugar detalladas en las actas de fiscalización.**

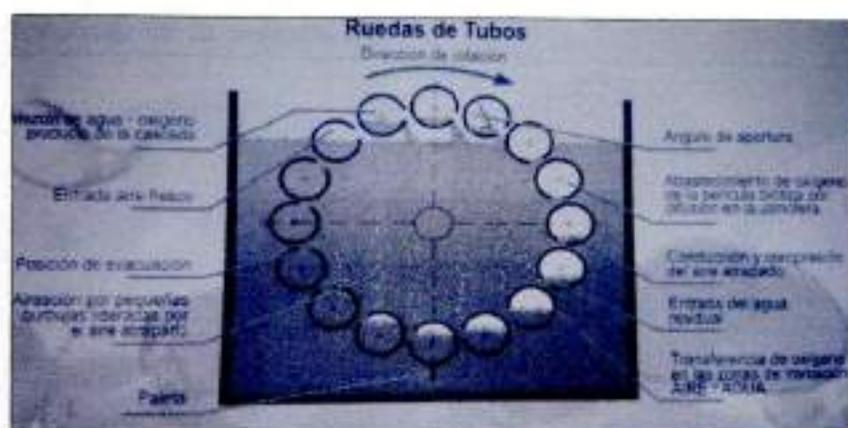
Figura N°1: Transferencia de oxígeno a través de las ruedas de tubos

Las aguas servidas se transportan a la "zona de aireación". En esta zona, dichas aguas son degradadas mediante la actividad de bacterias y otros microorganismos aeróbicos. La introducción de aire a lo largo del reactor genera corrientes mezcladoras dentro del líquido, manteniendo un suministro adecuado de oxígeno para permitir el desarrollo y actividad de los microorganismos. La geometría de los discos, montado al lado del otro crea cámaras que atrapan el aire atmosférico. Al estar inmersos en el aire bio- estanque lentamente liberan burbujas de aire a diferentes presiones y de diferentes tamaños, dependiendo de la profundidad.

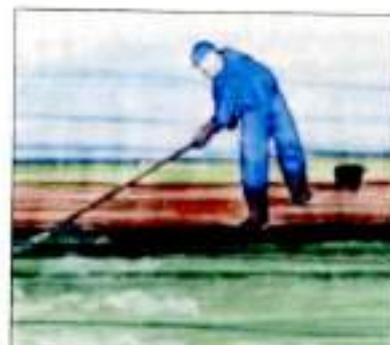
c) Limpieza de natas en las lagunas

También debe limpiar las natas que se forman en la laguna de los biodiscos. Debe mantener limpio el perímetro de la planta usando escobillón y una pala

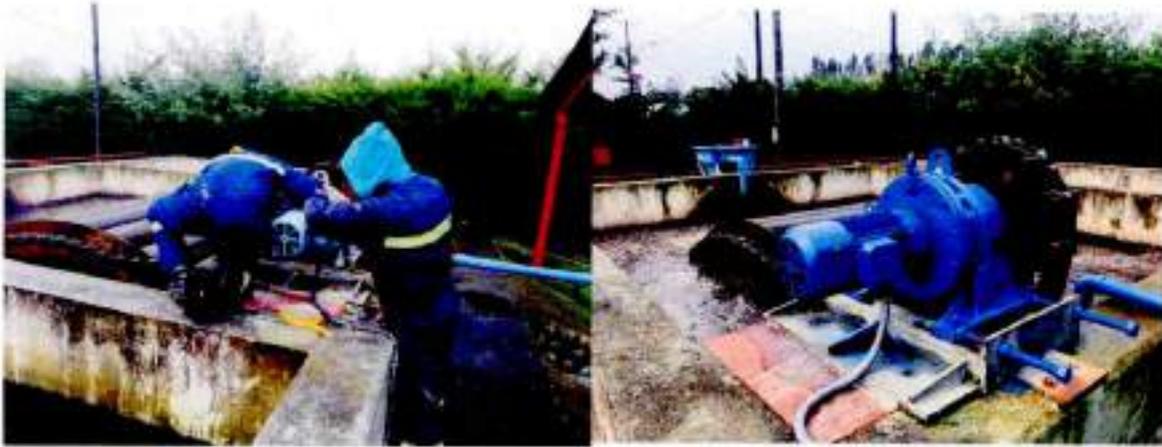
1.- Mantenimiento y cambio de componentes del motorreductor, cambio de engranajes, engrase de piezas y cambio de aceite adecuado. Para realizar este cambio fue necesario diseñar un sistema de bombeo de aire para continuar con la oxigenación del proceso, con esto dar continuidad de operación mientras se realizaba la mantención.

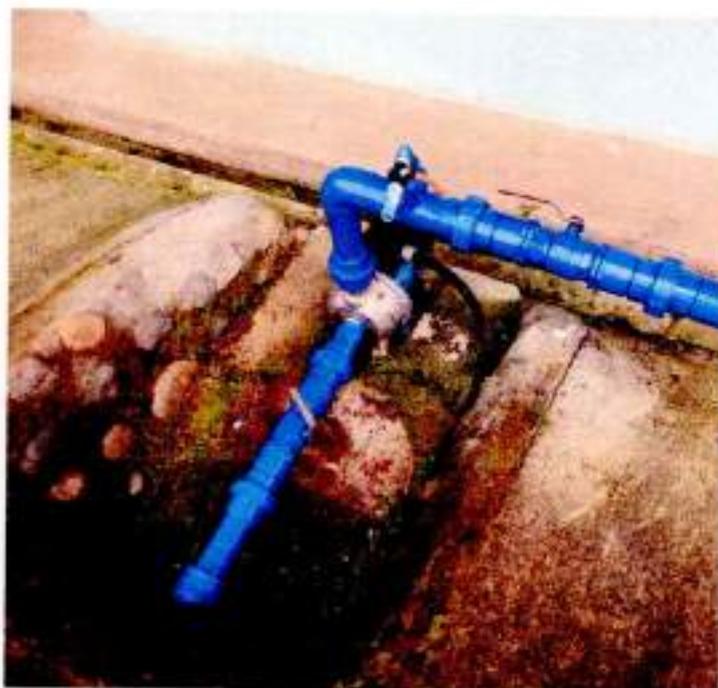
2.- Mantenimiento a bomba de lodos, la finalidad de este equipo es trasladar el lodo desde el reactor hasta las piscinas de secado.

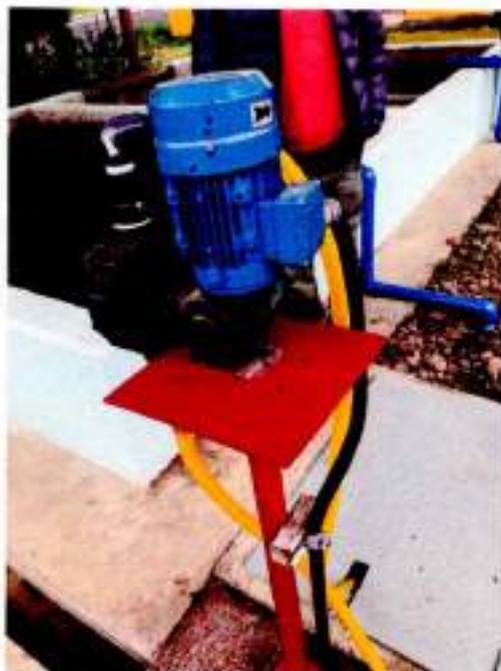
3.- Mantenimiento a bomba de polímero y cambio de mangueras, este equipo cumple la finalidad de inyectar un producto químico que ayuda a deshidratar el lodo y encapsular olores, su mal funcionamiento repercute en la mala homogeneización del polímero al interior de la piscina.

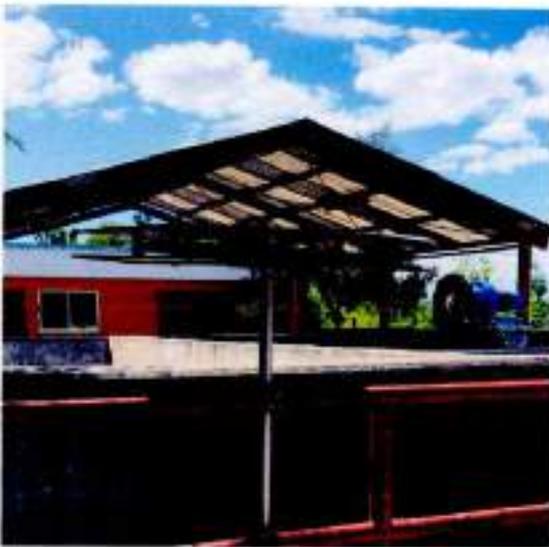
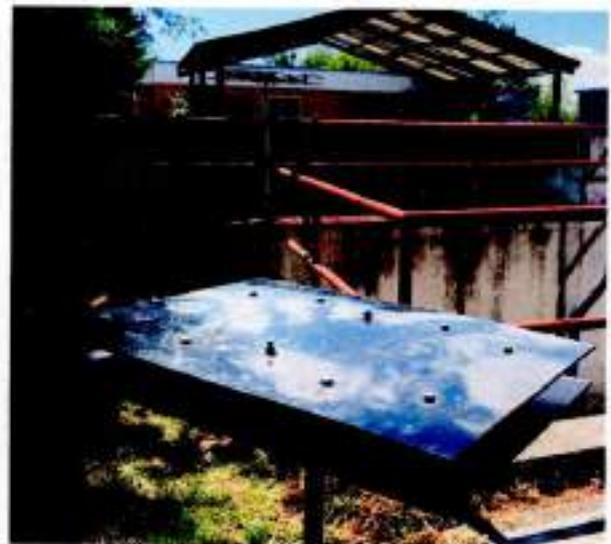
El sistema en sí, corresponde a 6 placas llamadas GEL ACTIVE, distribuida en 3 puntos y la base de su funcionamiento es la de capturar el aire cargado de malos olores y desprender un aroma característico. El funcionamiento del sistema corresponde al máximo de 3 meses a contar de su instalación, la que se efectuó el miércoles 30 de diciembre del 2020 a las 16 hrs.

4.- Dispositivos instalados siguiendo las recomendaciones de técnico especializado de la empresa DLC desde Santiago.

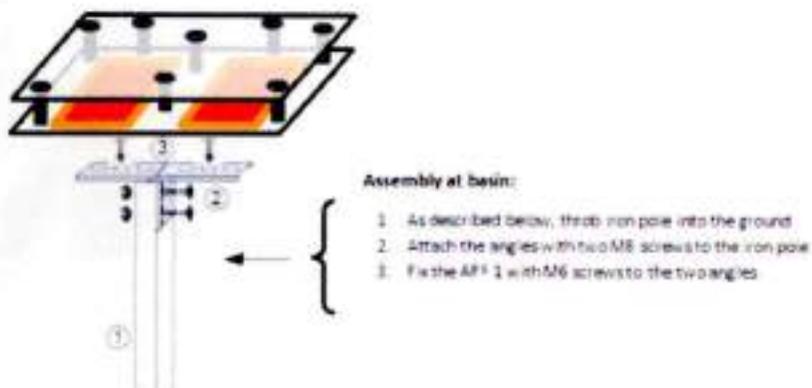
5.- Diagrama el dispositivo instalado.
