RESTAURACIÓN
TALLER MONTES BECKER

Restauración Conjunta Escultórica del Congreso Nacional, Santiago
Restauración Conjunto Escultórico del Congreso Nacional, Santiago

MEMORIA DE UN PROCESO DE RESTAURACIÓN: EL CONJUNTO ESCULTÓRICO DEL CONGRESO, SEDE SANTIAGO.

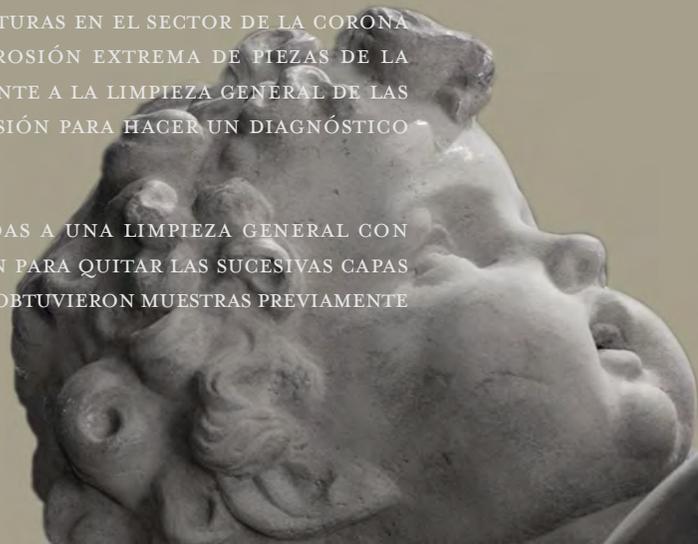
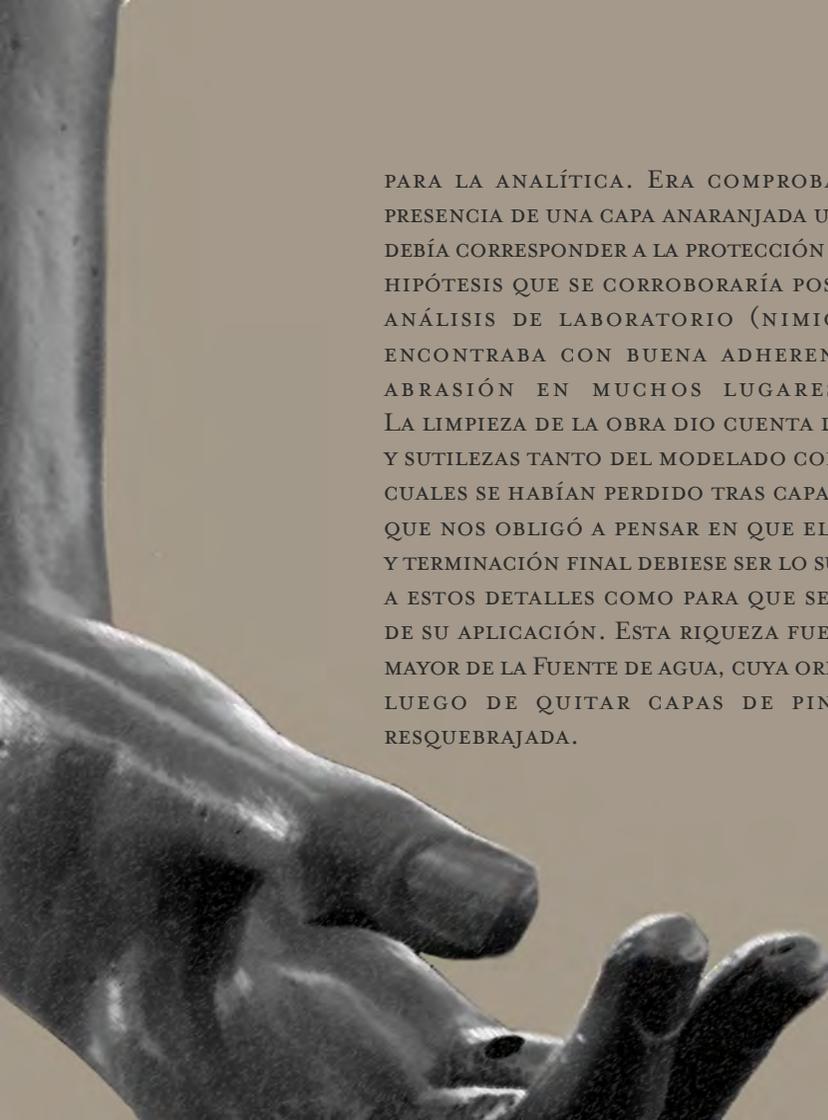
PARA LA ANALÍTICA. ERA COMPROBABLE A SIMPLE VISTA LA PRESENCIA DE UNA CAPA ANARANJADA UNIDA A LA SUPERFICIE QUE DEBÍA CORRESPONDER A LA PROTECCIÓN ANTICORROSIVA ORIGINAL, HIPÓTESIS QUE SE CORROBORARÍA POSTERIORMENTE MEDIANTE ANÁLISIS DE LABORATORIO (NIMIO DE PLOMO). ÉSTA SE ENCONTRABA CON BUENA ADHERENCIA PERO DAÑADA POR ABRASIÓN EN MUCHOS LUGARES DE LA SUPERFICIE. LA LIMPIEZA DE LA OBRA DIO CUENTA DE UNA SERIE DE DETALLES Y SUTILEZAS TANTO DEL MODELADO COMO DE LA FUNDICIÓN, LOS CUALES SE HABÍAN PERDIDO TRAS CAPAS Y CAPAS DE PINTURA, LO QUE NOS OBLIGÓ A PENSAR EN QUE EL SISTEMA DE PROTECCIÓN Y TERMINACIÓN FINAL DEBIESE SER LO SUFICIENTEMENTE SENSIBLE A ESTOS DETALLES COMO PARA QUE SEAN APRECIABLES DESPUÉS DE SU APLICACIÓN. ESTA RIQUEZA FUE OSTENSIBLE EN EL PLATO MAYOR DE LA FUENTE DE AGUA, CUYA ORNAMENTACIÓN REAPARECIÓ LUEGO DE QUITAR CAPAS DE PINTURA DESADHERIDA Y RESQUEBRAJADA.

AL MISMO TIEMPO QUE LA LIMPIEZA DESVELÓ LA BELLEZA DE ESTAS OBRAS, TAMBIÉN MOSTRÓ SUS CARENCIAS. ENTRE LOS MUCHOS DAÑOS QUE SE DEBEN ANOTAR PODEMOS CONTAR LA PÉRDIDA DE FRAGMENTOS EN LA PARTE SUPERIOR CORRESPONDIENTE AL ÁRBOL DE LUMINARIAS (LA PARTE MÁS FRÁGIL Y DE MAYORES DETALLES), FUERTE CORROSIÓN EN LA PARTE INFERIOR DE LAS BASES Y EN EL APOYO ENTRE PIEZAS (BASE Y FIGURAS, EN EL CASO DE LAS LUMINARIAS). POR OTRA PARTE, LA MISMA CORROSIÓN AFECTÓ AL INTERIOR DE LAS PIEZAS, SIENDO LOS SECTORES MÁS COMPROMETIDOS LOS INTERIORES DE LAS BASES, EL SECTOR CERCANO AL APOYO DE LA FIGURA Y EL INTERIOR DEL ÁRBOL DE LUMINARIAS. PARA EL CASO DE LA FUENTE, LOS RECEPTÁCULOS DE LOS PLATOS (SUMADO A BASE Y CORONA, YA MENCIONADAS) FUERON FUERTEMENTE AFECTADOS POR LA CORROSIÓN LLEGANDO HASTA LA DESCAMACIÓN.

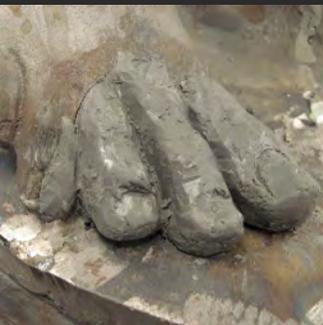
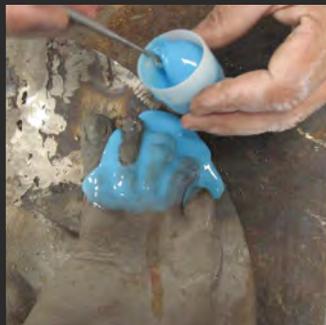
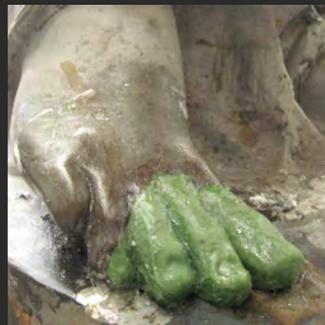
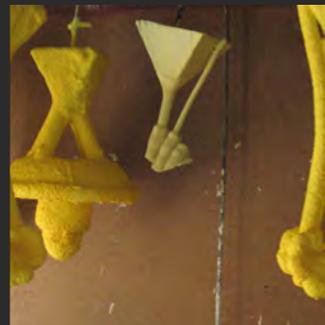
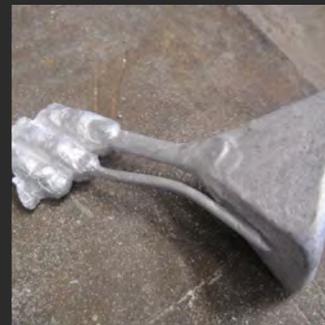
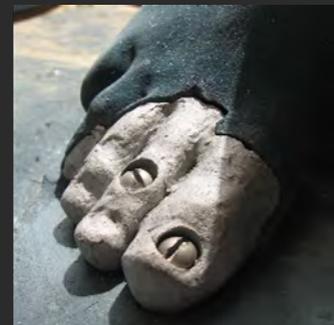
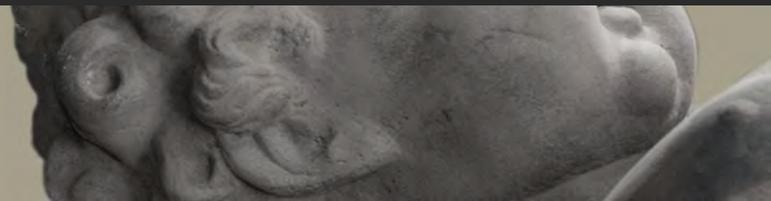
COMO ANTICIPARA EL DIAGNÓSTICO, MUCHAS PIEZAS DE ORNAMENTACIÓN VEGETAL DE ESTA PARTE DE LA OBRA SE ENCONTRABAN QUEBRADAS Y CON FALTANTES, ADEMÁS DE ENCONTRARSE ALGUNAS QUE FUERON REEMPLAZADAS EN ALGUNA RESTAURACIÓN ANTERIOR, FUNDIDAS A LA TIERRA EN MATERIALES INNOBLES DE MUY MALA CALIDAD DE REPRODUCCIÓN.

PARA SU REEMPLAZO SE UBICARON LOS ORIGINALES EN LAS PIEZAS QUE SE ENCONTRABAN EN BUEN ESTADO, SE PROCEDIÓ A LA CONFECCIÓN DE MOLDES PARA SU REPRODUCCIÓN REALIZADOS EN SILICONA RTV PARA ASEGURAR SU CALIDAD Y FIDELIDAD. SE FUNDIERON A LA CERA PERDIDA, CON SISTEMA DE CÁSCARA CERÁMICA EN ALUMINIO.

TODOS LOS FALTANTES FUERON UNIDOS A LA PIEZA MEDIANTE EL USO DE PERNOS DE ACERO Y ADHESIVOS EPÓXICOS DE REFUERZO.

LA UTILIZACIÓN DE ALUMINIO SE DECIDIÓ PARA PERMITIR UNA FÁCIL DIFERENCIACIÓN EN POSTERIORES RESTAURACIONES, CONSULTÁNDOSE CON INGENIEROS METALÚRGICOS DE IDIEM QUIENES ASEGURARON LA IDONEIDAD DE ESTE PROCEDIMIENTO SIEMPRE Y CUANDO LAS PIEZAS NO SE ENCONTRARAN EXPUESTAS AL MEDIO, EL QUE PODRÍA INICIAR EL PROCESO CORROSIVO. COMO EN ESTE CASO LA OBRA COMPLETA IBA A SER SOMETIDA A UN TRATAMIENTO ANTICORROSIVO SUPERFICIAL SE OPTÓ POR SEGUIR ESTE CAMINO.

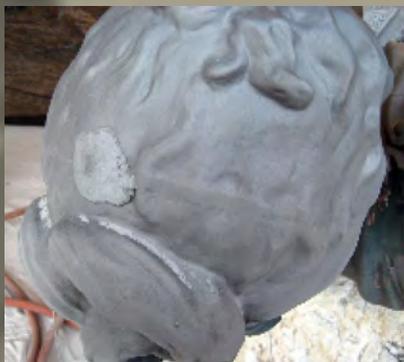
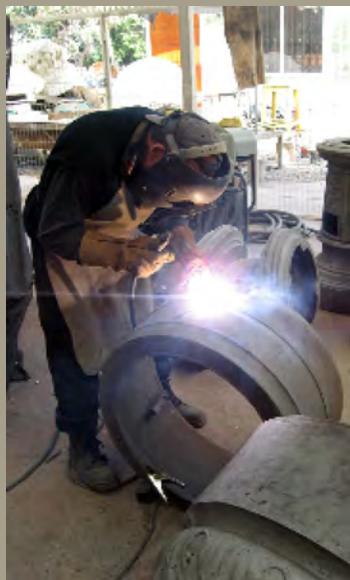
ALGUNAS DE ESTAS FIGURAS, POR SU ESTADO DE CONSERVACIÓN AMERITARON INTERVENCIONES MAYORES. FIGURAS TOTALMENTE QUEBRADAS, NORMALMENTE EN ZONAS DE ALTA EXIGENCIA MECÁNICA (BRAZOS, MUÑECAS O PAÑOS) QUE PARA SU CORRECTA

ADHESIÓN Y RESISTENCIA DEBIERON SER SOLDADAS Y REESTRUCTURADAS INTERNAMENTE MEDIANTE USO DE BARRAS, PLETINAS Y PERNOS DE ACERO INOXIDABLE. SE RECUPERARON COMPLETAMENTE,

RECOBRANDO NO SÓLO SU APARIENCIA SINO TAMBIÉN SU ESTABILIDAD MATERIAL. CABE SEÑALAR LA GRAN CANTIDAD DE MATERIAL DE FUNDICIÓN QUE AÚN CONSERVAN ESTAS FIGURAS EN SU INTERIOR: TIERRA DE FUNDICIÓN, CLAVOS DE SUJECIÓN DEL ALMA Y FIERROS ESTRUCTURANTES. LAMENTABLEMENTE, ESE MATERIAL NO PUEDE SER EXTRAÍDO DEBIDO A QUE PARA ELLO DEBIESE TROZARSE LA OBRA COMPLETAMENTE Y ASÍ ACCEDER A LOS LUGARES DONDE SE ENCUENTRA, LO QUE NO SE JUSTIFICA DE NINGUNA FORMA. LOGRAMOS LIMPIAR CIERTAS ZONAS, CON EL OBJETO DE PERMITIR EL PASO DE LOS NUEVOS CABLES DE ELECTRICIDAD QUE ALIMENTAN LA LUMINARIA DESDE SU CONEXIÓN A NIVEL DE LA BASE.

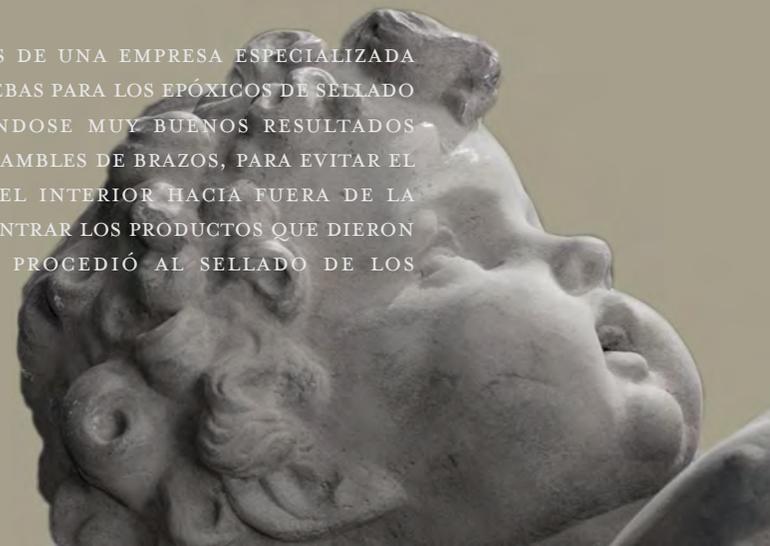
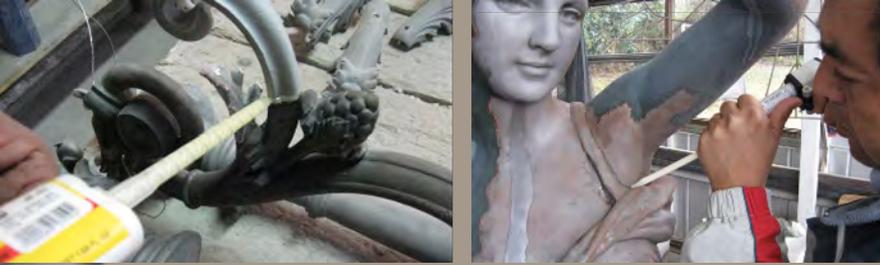
EN LO QUE RESPECTA A LA BASE, FUE MODELADA UNA NUEVA TAPA. VALE MENCIONAR QUE ESTA TAPA PERMITE EL ACCESO A LA CONEXIÓN ELÉCTRICA, PERO FUE REALIZADA POSTERIORMENTE Y DE UNA FORMA MUY AGRESIVA Y BURDA (OXICORTE), RESULTANDO UNA INCISIÓN IRREGULAR DE MUY MAL ASPECTO. POR TAPA SE HABÍA UTILIZADO UNA LATA DE MUY EXIGUO GROSOR Y PEOR CONFECCIÓN. SE OPTÓ POR LA ELABORACIÓN DE UN NUEVO MODELO, MÁS ACORDE CON EL ASPECTO DE LAS OBRAS Y QUE CUBRIERA DE FORMA TOTAL EL CORTE INADECUADO QUE LES FUE REALIZADO A LAS BASES. SE OPTÓ POR HACER UNA NUEVA TAPA EN

EN COMPAÑÍA DE TÉCNICOS DE UNA EMPRESA ESPECIALIZADA FUERON REALIZADAS LAS PRUEBAS PARA LOS EPÓXICOS DE SELLADO Y DE ADHESIÓN, OBTENIÉNDOSE MUY BUENOS RESULTADOS PRINCIPALMENTE EN LOS ENSAMBLES DE BRAZOS, PARA EVITAR EL PASO DE HUMEDAD DESDE EL INTERIOR HACIA FUERA DE LA ESCULTURA. LUEGO DE ENCONTRAR LOS PRODUCTOS QUE DIERON EL MEJOR RESULTADO, SE PROCEDIÓ AL SELLADO DE LOS INTERSTICIOS DE LA OBRA.

ALUMINIO ATORNILLADA PERMITIENDO EL ACCESO AL INTERIOR DE LA BASE EL QUE CONSTITUYE UNA AYUDA INESTIMABLE AL PROCESO DE MANTENCIÓN DEL SISTEMA ELÉCTRICO, Y QUE ASEGURA QUE LA OBRA NO DEBE DESMONTARSE PARA LA EJECUCIÓN DE DICHAS LABORES.

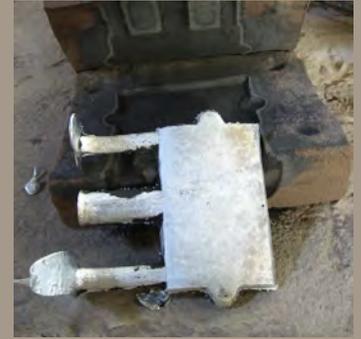
POR ÚLTIMO, SE DEBIÓ REEMPLAZAR TOTALMENTE EL SISTEMA DE SUJECIÓN ENTRE FIGURA Y BASE, EL QUE HABÍA SIDO CARCOMIDO COMPLETAMENTE. SE HIZO UNA NUEVA PIEZA, LA QUE FUE SOLDADA A LA BASE, PERO QUE ADEMÁS FUE PERFORADA Y APERNADA A ÉSTA, DE MANERA DE ASEGURAR TOTALMENTE LA SUJECIÓN DE LA OBRA.

LO MISMO DEBIÓ REALIZARSE PARA EL NUEVO SISTEMA DE SUJECIÓN ENTRE LA ESCULTURA Y LA NUEVA BASE DE CEMENTO, QUE DOTARÍA DE MAYOR ESTABILIDAD A LAS OBRAS.

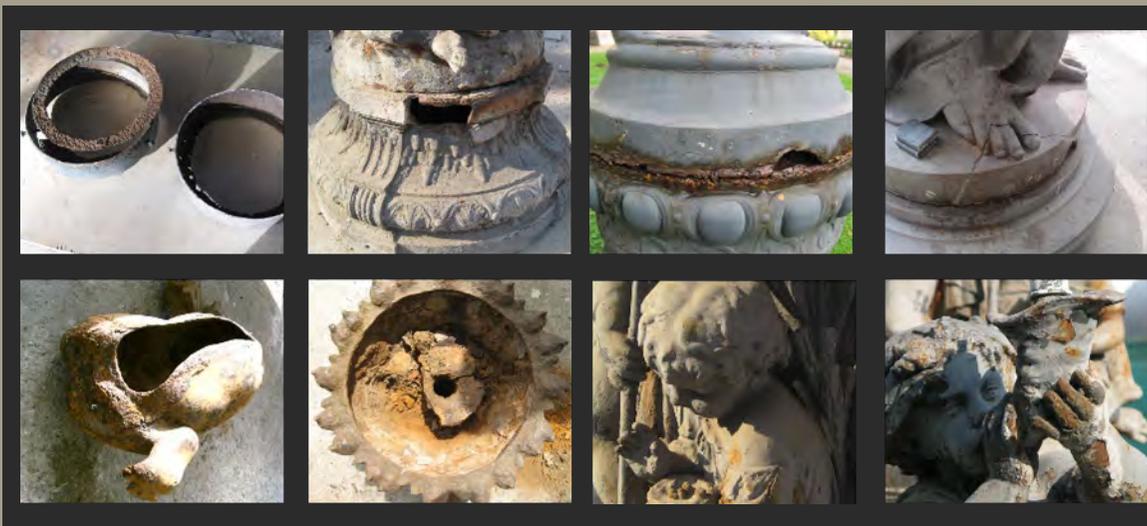
EN LO REFERIDO A LOS PLATOS, LOS DAÑOS POR CORROSIÓN SE ENCONTRABAN FUNDAMENTALMENTE EN LAS PARTES SUPERIORES DONDE SE APOSABA EL AGUA, LLEGANDO A LA DESCAMACIÓN, LO QUE OBLIGÓ A REALIZAR UNA EXHAUSTIVA LIMPIEZA, QUE INCLUYÓ

LIMPIEZA MEDIANTE HIDROARENADO, ARENADO EN SECO Y LIMPIEZA MECÁNICA (MANUAL Y MEDIANTE USO DE HERRAMIENTAS ELÉCTRICAS) DADO SU ALTO NIVEL DE CORROSIÓN Y DESCAMACIÓN (EN HOJALDRE). LAS COLUMNAS (A LAS QUE LES FUERON RETIRADOS LOS NIÑOS ADOSADOS A ELLAS) MOSTRARON FISURAS Y FRACTURAS, DEBIDO A CORROSIÓN Y EXIGENCIA MECÁNICA DEL MATERIAL. CADA UNO DE ESTOS DAÑOS FUE SUBSANADO MEDIANTE USO DE SOLDADURA PARA HIERRO FUNDIDO Y REFUERZO ESTRUCTURAL CON PLETINA Y PERNOS DE ACERO. TODOS LOS SISTEMAS MECÁNICOS DE ARMADO (PERFORACIONES, CALGES, PERNOS, HILOS, GOLILLAS Y TUERCAS)

FUERON CORREGIDOS Y REPARADOS, PERMITIENDO QUE EN UNA NUEVA RESTAURACIÓN PUEDA SER FÁCILMENTE DESARMADA SIN INCONVENIENTES. AÚN SIN VOLVER A ARMAR, A CADA UNA DE LAS PIEZAS DE LA FUENTE SE LE APLICÓ EL TRATAMIENTO ANTICORROSIVO EN FORMA INDEPENDIENTE, TANTO EN EL INTERIOR COMO EN EL EXTERIOR DE LAS PIEZAS, EN FORMA CUIDADOSA Y EXHAUSTIVA CON PINCEL Y PISTOLA, DE TAL FORMA QUE NO QUEDASE NINGÚN INTERSTICIO SIN TRATARSE, SABIENDO DE LAS AGRESIVAS CONDICIONES QUE IBA A ENFRENTAR LA OBRA.

POSTERIOREMENTE SE PROCEDIÓ A SU ARMADO CON
PERNOS DE ACERO INOXIDABLE Y SELLADO DE
INTERSTICIOS CON MATERIALES EPÓXICOS.
FINALMENTE SE DIO UNA ÚLTIMA CAPA GENERAL
DE PINTURA POLIURETANA DE TERMINACIÓN PARA
HOMOGENEIZAR EL COLOR.
