PE-010/2017
Santiago, 20 de Enero de 2017

GG-009/2017

INFORME INCIDENTE ACCIÓN MALICIOSA DE TERCEROS - DERRAME RELAVES KM . 35,5 CONDUCCION RELAVES OCURRIDO 8 OCTUBRE 2016

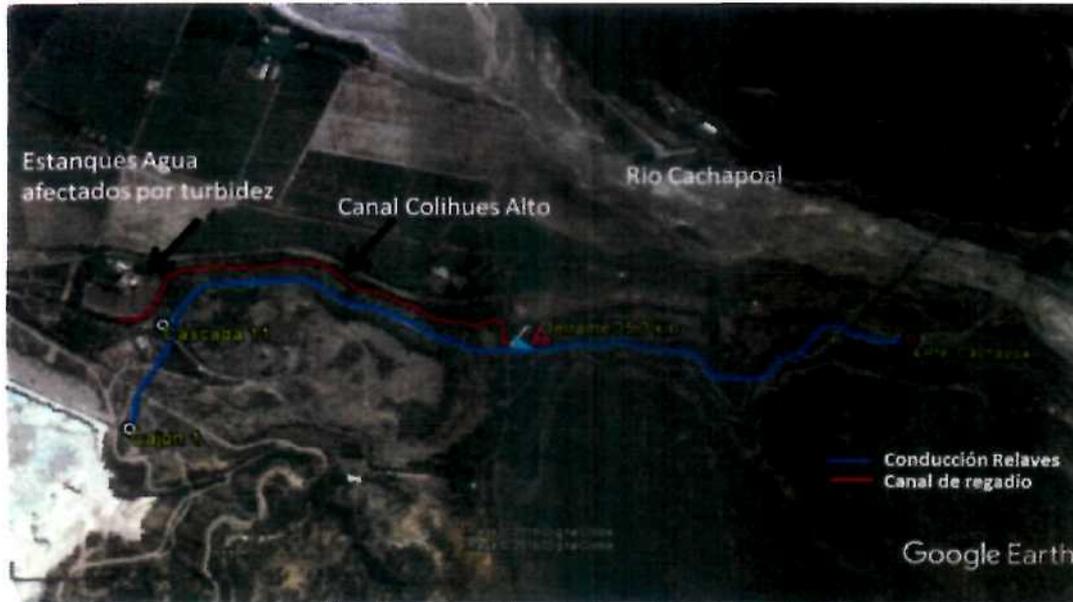
Figura 1. Disposición del sistema de conducción de relaves y depósitos de emergencia.

Producto de esta acción maliciosa, dos de las losetas arrojadas ocasionaron - minutos más tarde- un rebose de relaves en el kilómetro 35,5 del sistema de conducción, en el sector denominado "Rejas Cajón N° 1".

El rebose provocó el escurrimiento de relaves por aproximadamente 70 metros de la ladera de un cerro, alcanzando un camino de servicio aledaño y el canal de regadío "Colihues Alto", el cual se vio afectado en 1,5 km lineales aproximadamente.
