INFORME DE OBSERVACIONES DE TERRENO SOCAVONES AL SUR OESTE DE CONCÓN, COMUNA DE VIÑA DEL MAR, 25 ENERO 2024

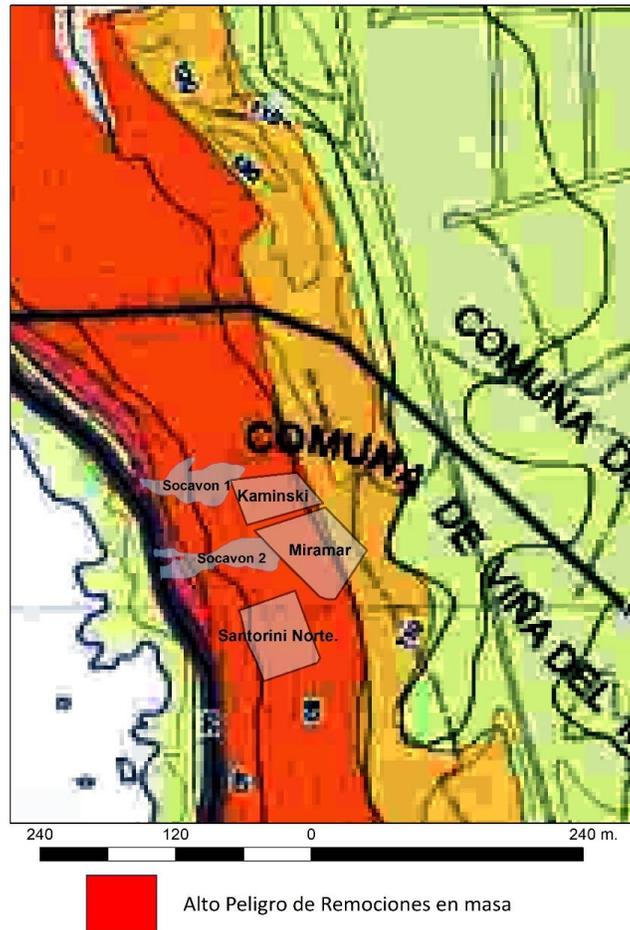
De acuerdo con la información geológica disponible, SERNAGEOMIN ha señalado, reiteradamente, que el área afectada por el perímetro de seguridad forma parte de un área mayor identificada como de alto peligro de remociones en masa, desencadenadas por sismos o precipitaciones intensas. En efecto, López et al. (2005) realizaron un estudio geológico-ambiental de las áreas urbanas de las comunas de Valparaíso, Viña del Mar y Concón, como una herramienta de planificación territorial, para prevenir y/o mitigar efectos producidos por inundaciones, remociones en masa y socavamientos. En el escarpe costero del sector Concón-Viña del Mar distinguieron los depósitos litorales, dunas inactivas y activas cubiertas por vegetación, con emplazamientos urbanos entre Reñaca y Concón. Estos autores asignaron un alto peligro de remoción en masa al sector donde se ubican los socavones y edificios del entorno, aun antes de la construcción de los mismos (Fig. 3).

Fig. 3: Extracto del Mapa de Peligro de Remociones de las Ciudades de Valparaíso, Viña del Mar y Concón (Lépez et al., 2005). https://catalogobiblioteca.sernageomin.cl/Archivos/IR_29_11543_Texto_Mapa.pdf
