INFORME SOCAVONES CONCÓN-REÑACA

AGOSTO-SEPTIEMBRE 2023

INFORME TÉCNICO

SUBDIRECCIÓN NACIONAL DE GEOLOGÍA

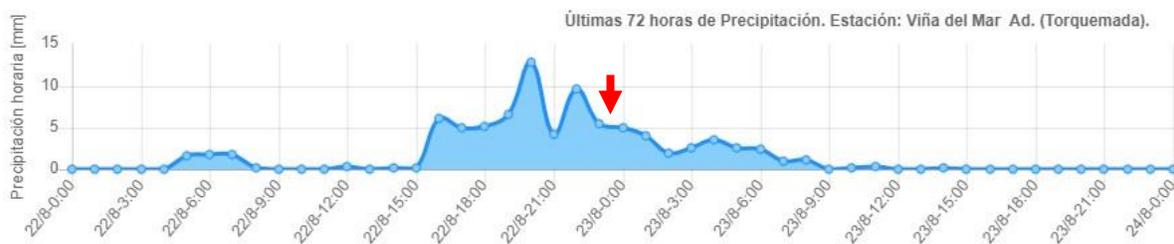
Los registros meteorológicos indican que las precipitaciones intensas comenzaron a las 1600 del día 22 de agosto, las cuales, en 8 horas, llegaron a un acumulado de 60,2 mm, con crestas a las 1600 (ca. 6,1 mm/h), a las 2000 (ca. 12,9 mm/h) y a las 2200 (9,6 mm/hr).

El testimonio de vecinos del lugar, indican que el deslizamiento principal se habría generado durante la noche del 22 de agosto, cerca de las 23:30 hrs.

Fig. 3. Pluviografía de las precipitaciones horarias registradas en la estación Torquemada, el 22 de agosto de 2023. La flecha roja señala la hora del colapso.

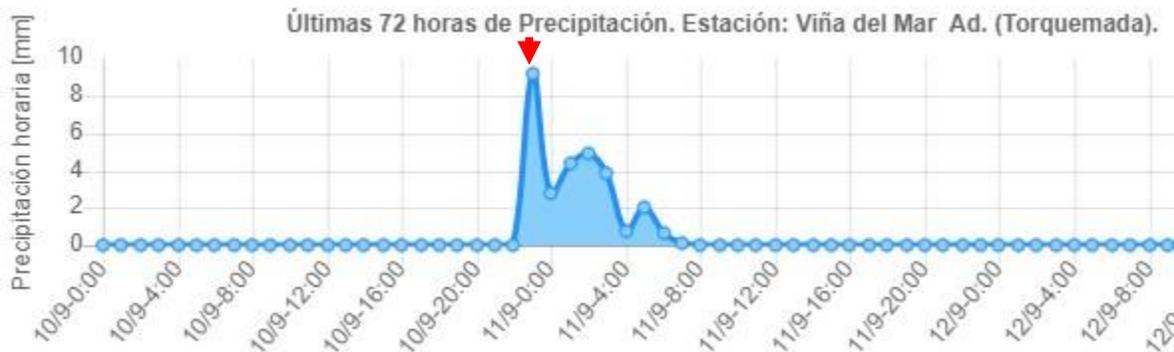
La evolución pluviográfica horaria de las intensas lluvias de la noche 10-11 de septiembre 2023 se desarrolló de la siguiente manera (Fig. 9):

- **10 septiembre** 2023, **22 hrs** se inician las precipitaciones.
- Hasta las **23 hrs**, 9,2 mm
- Hasta las **24 hrs**, 2,8 mm
- **11 septiembre** 2023, hasta la **01 hrs**, 4,4 mm
- Hasta las **02 hrs**, 4,4 mm
- Hasta las **03 hrs**, 3,8 mm
- Hasta las **04 hrs**, 0,7 mm
- Hasta las **05 hrs**, 2 mm
- Hasta las **06 hrs**, 0,6 mm
- Hasta las **07 hrs**, 0,1 mm

Fig. 9. Pluviografía de las precipitaciones horarias registradas en la estación Torquemada, durante la noche del 10 al 11 de septiembre de 2023. La flecha roja señala la hora del colapso que dio origen a la compleja segunda cárcava.

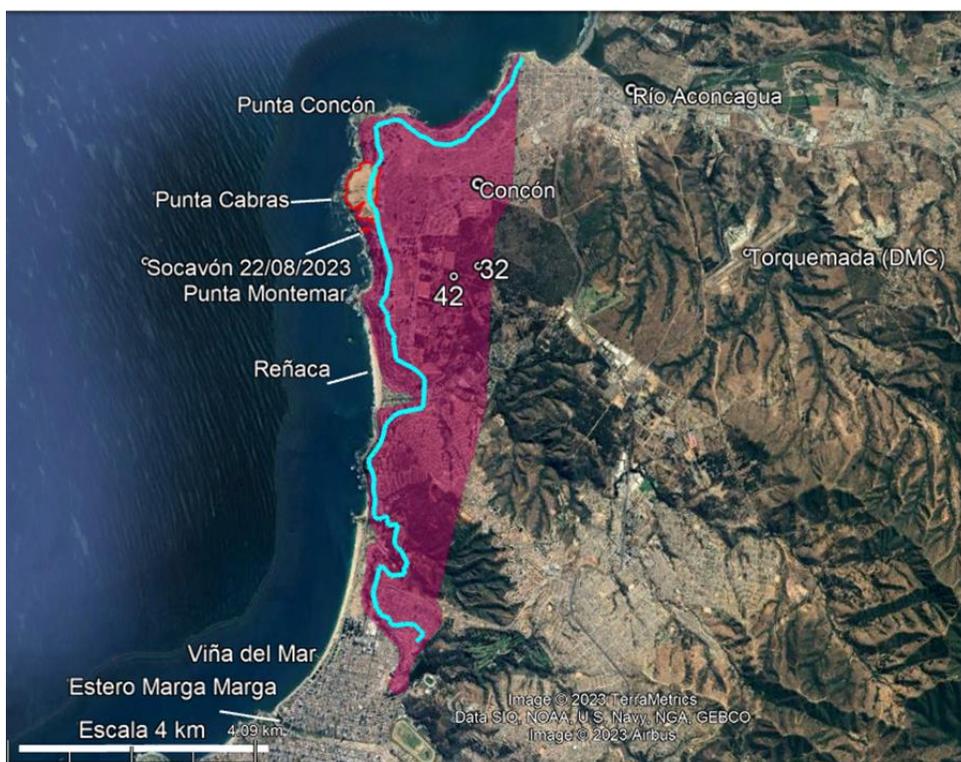
En el mapa de la figura 13 se muestra la distribución aproximada de los depósitos aterrizados costeros del sector Concón-Reñaca, así como el eskarpe costero. Dichos sedimentos corresponderían a depósitos sublitorales, con espesores mayores que 30 m, cuya proveniencia, hipotéticamente, podría haber estado parcialmente vinculada a aportes de sedimentos derivados desde la cuenca del río Aconcagua, así como las arenas de colores grises de la playa La Boca de Concón. Cabe destacar que la distribución de las dunas colgadas de Concón sobre una terraza litoral solevantada (Paskoff et al., 2002; Paskoff y Manríquez, 2004) se restringe sólo a la parte alta del sector Punta Cabras (Fig. 13).

Fig. 13 Mapa geológico que muestra la distribución de los depósitos aterrazados costeros del sector Concón-Reñaca (magenta), así como el escarpe costero (celeste), además de la duna colgante sobre Punta Cabras. Los números indican el espesor de arena (m) en pozos de agua en el sector.
