MAT.: Responde requerimiento de Comisión Especial Investigadora del Megaincendio de febrero 2024.

DE: SUPERINTENDENTE DE SERVICIOS SANITARIOS

Me refiero a su requerimiento Oficio N°76/103/2024 de fecha 26.06.2024 de la Comisión Especial investigadora del Mega incendio ocurrido los días 2 y 3 de febrero en las comunas de Viña del Mar y Quilpué del presente año. A continuación, damos respuesta al requerimiento:

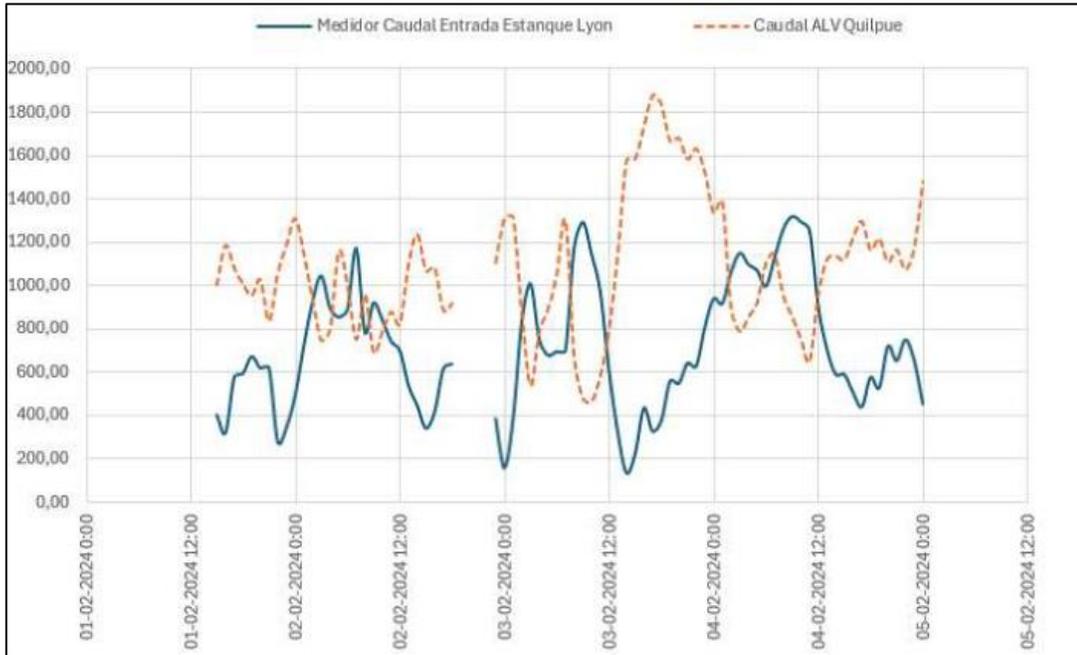
Imagen N°11: Caudales Acueducto Las Vegas

Este sector (polígono verde) es abastecido principalmente por el estanque El Retiro (polígono azul), y la parte Sur (polígono morado) por el estanque Pedro Mont Elevado, según se muestra en la siguiente figura:

Por su parte, el estanque Canal Chacao que abastece al Olivar medio y bajo, si bien no se dispuso de datos de los niveles durante los días 2 y 3 de febrero, es posible señalar que este estanque es abastecido directamente desde el acueducto Las Vegas sin sistema de elevación, por lo que es posible afirmar que el estanque estuvo con permanente ingreso de suministro desde el acueducto, tal como se analizó anteriormente y se muestra en imagen N°11.

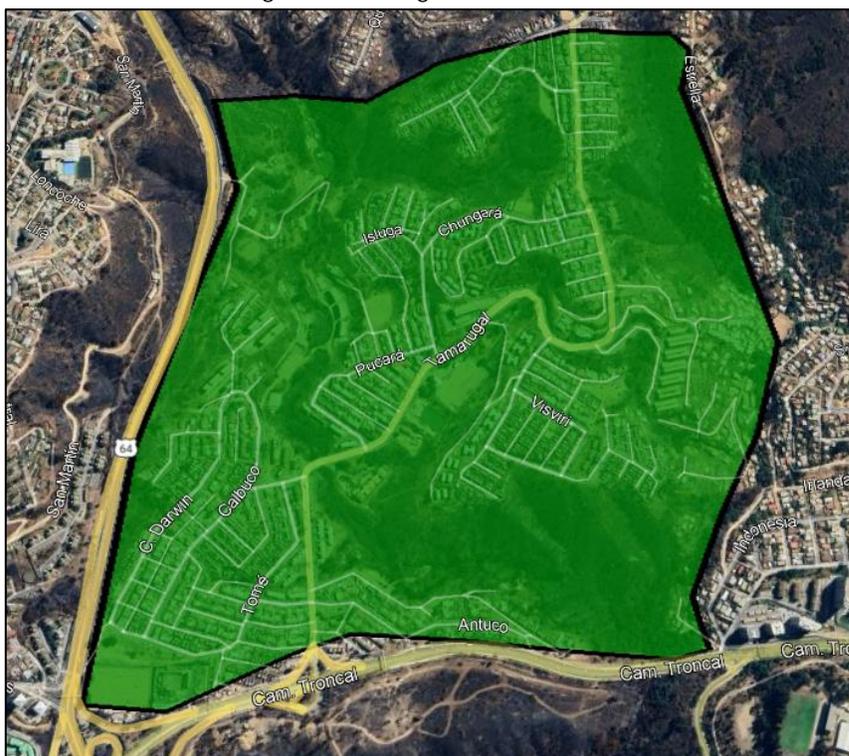
Imagen N°13: Polígono Sector el Olivar

A continuación, se muestra un polígono estimativo definido por esta Superintendencia para acotar el sector en análisis:

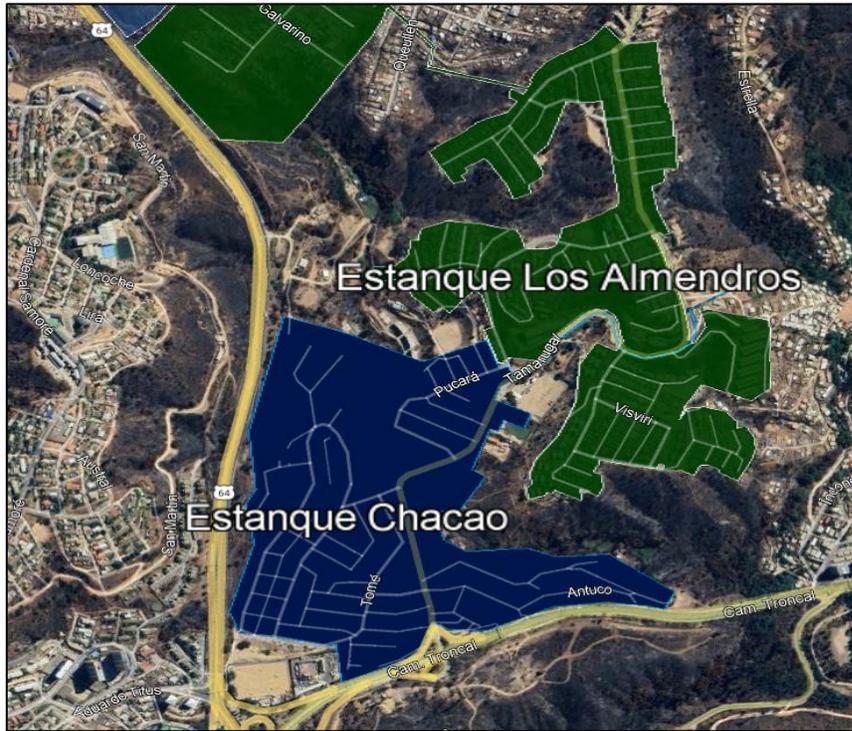
Imagen N°14: polígonos de estanque que abastecen El Olivar

Este sector es abastecido por dos estanques (estanque Los Almendros y estanque Canal Chacao), con polígonos abastecidos según la siguiente imagen:
