# INFORME TÉCNICO

Dirección General de Aguas  
Región de Atacama

N°3/2025

# Fiscalización en Sector Proyecto Pascua Lama, Comuna de Alto del Carmen, Provincia de Huasco, Región de Atacama

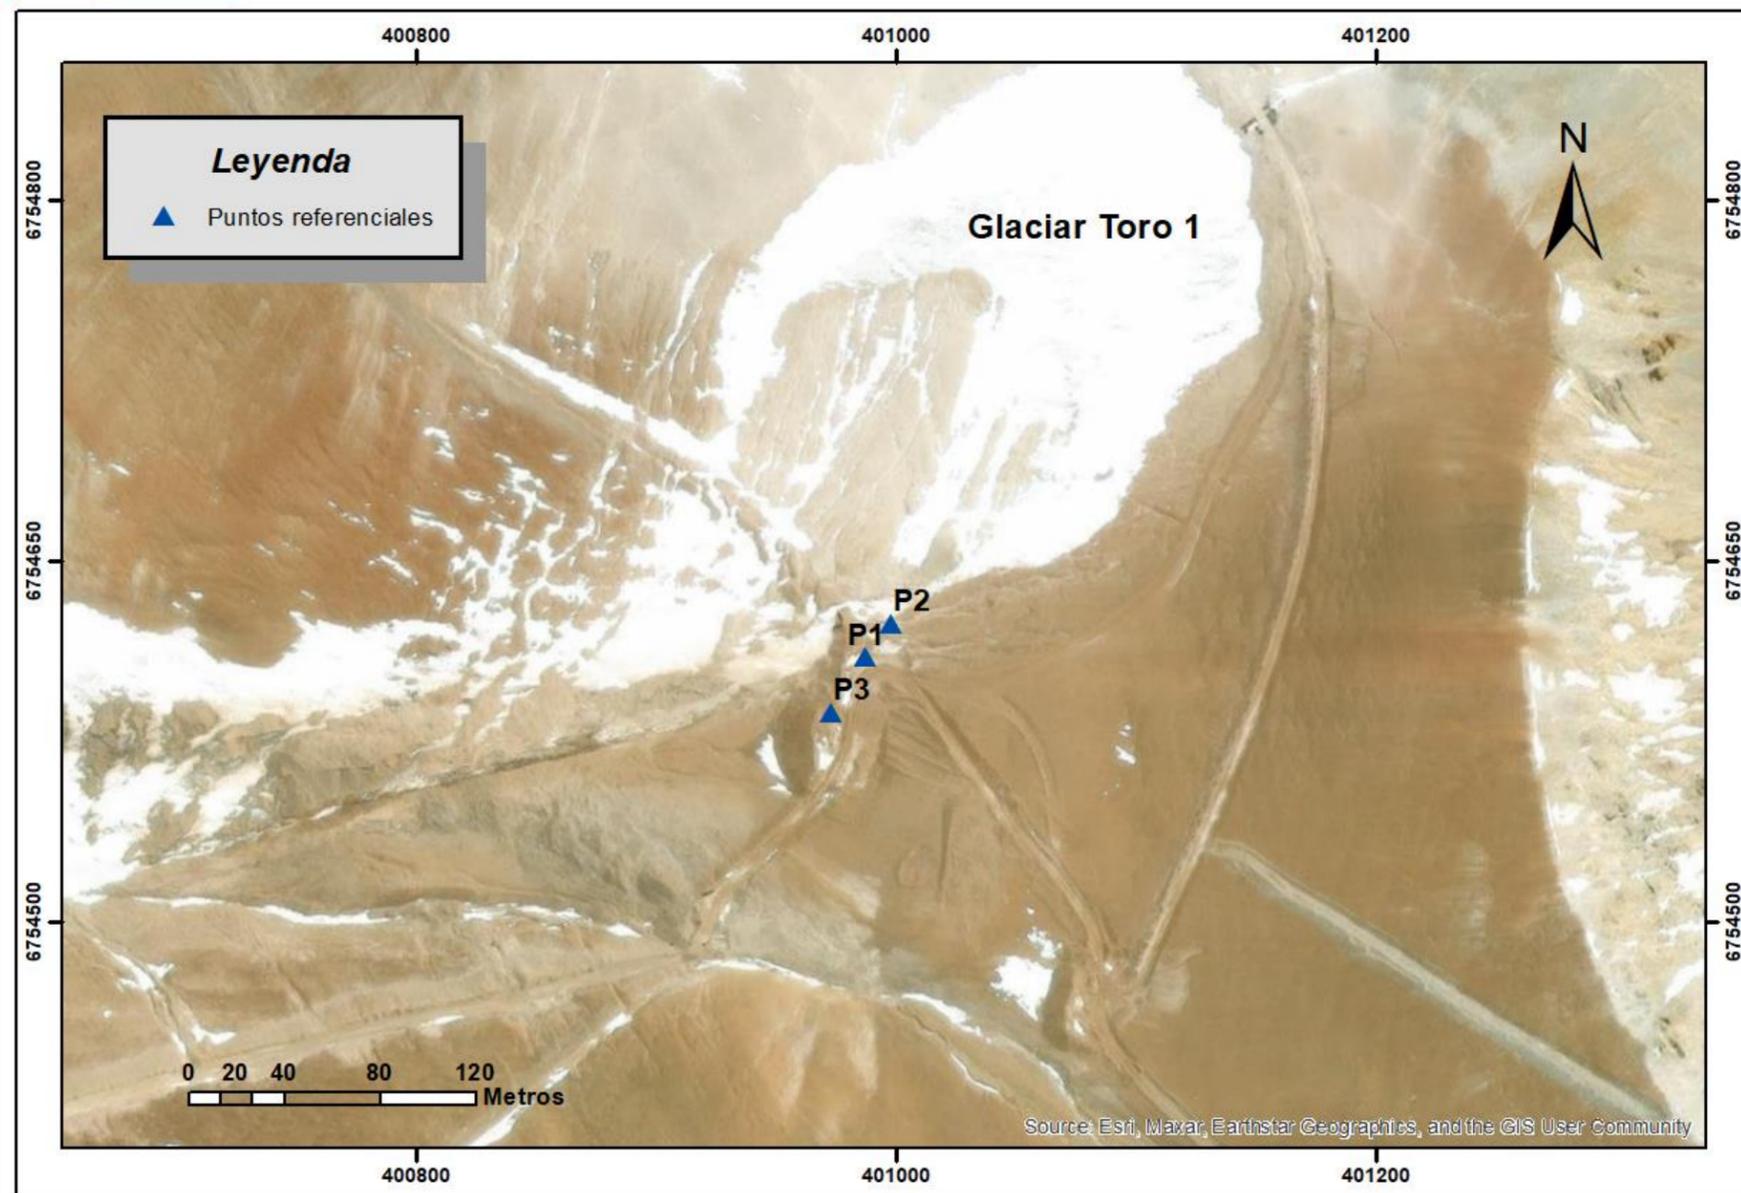
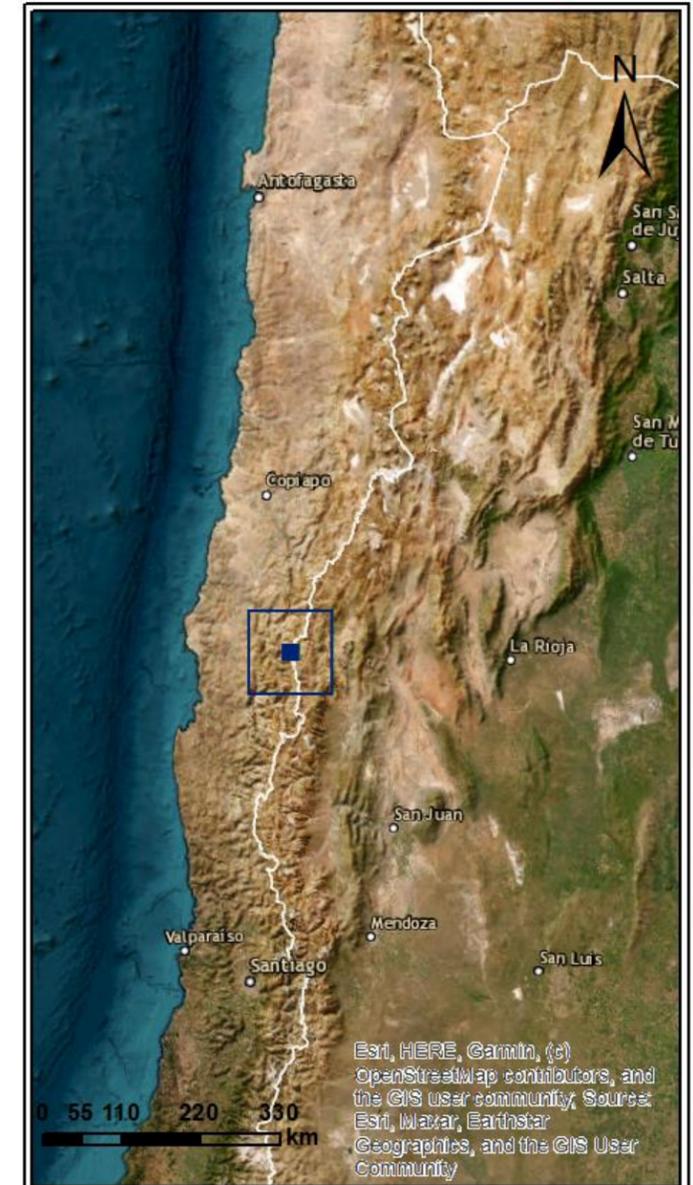
**FIGURA N°2**

Sectores visitados durante la visita inspectiva de 17 de abril de 2025, en el sector de emplazamiento del proyecto minero Pascua Lama.
