MAT.: REMITE RESPUESTA A REQUERIMIENTO DE ESTUDIO DE MECÁNICA DE SUELO, CERRO LA ANTENA, COMUNA DE SAN ROSENDO, REGIÓN DEL BIOBÍO.

MINUTA ATG FLASH BIOBÍO 14/2024

EVALUACIÓN DE REMOCIONES EN MASA EN LADERA SUROESTE DEL CERRO ANTENA (CENTINELA), COMUNA DE SAN ROSENDO PROVINCIA DEL BIOBÍO

**REMOCIONES EN MASA EN LADERA SUROESTE DEL CERRO ANTENA (CENTINELA),
COMUNA DE SAN ROSENDO PROVINCIA DEL BIOBÍO.**

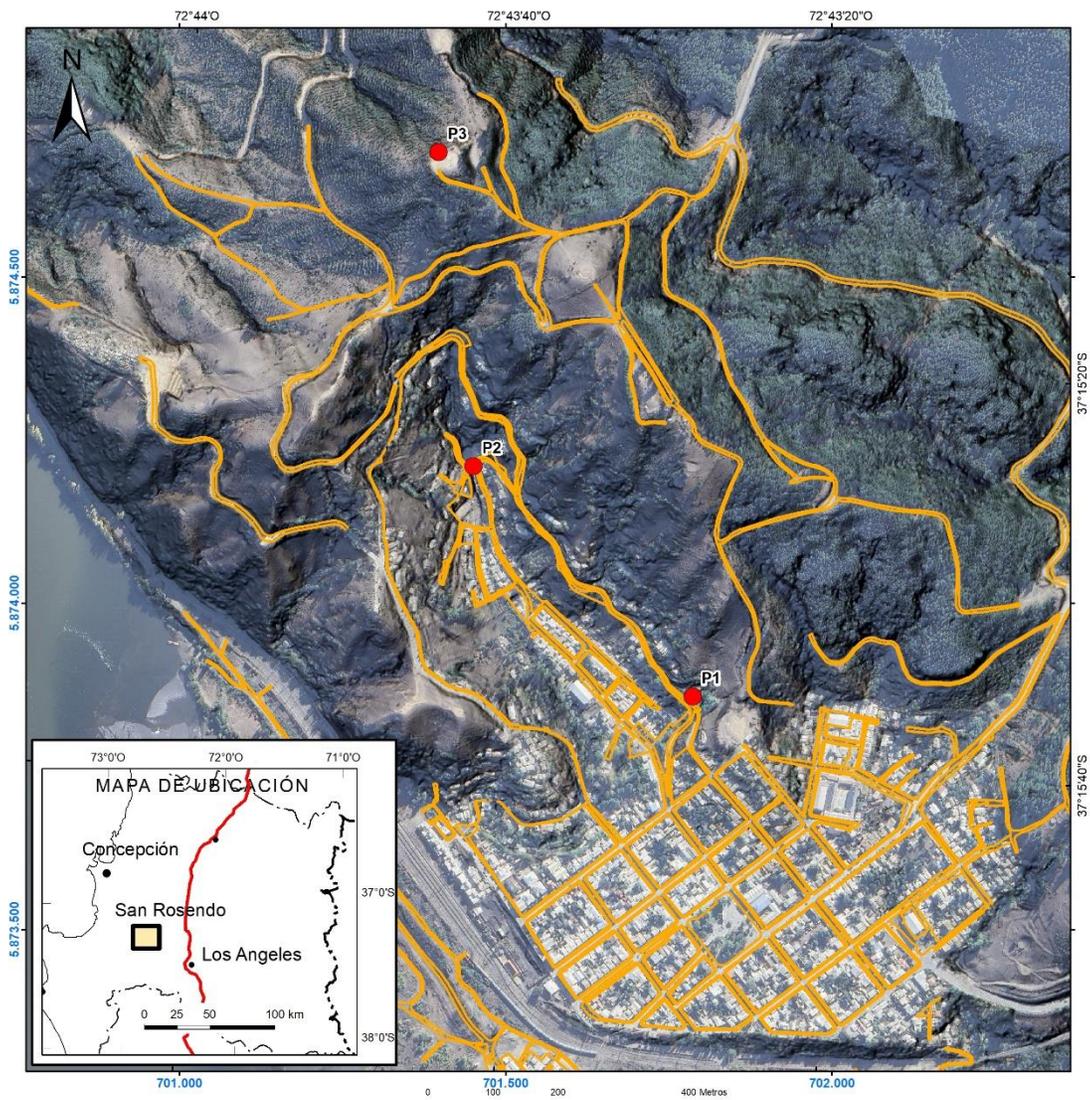
Fig. 1. Mapa de ubicación de los puntos visitados en el cerro Antena: Los puntos rojos corresponden al tramo visitado con observaciones en remociones en masa.
