OFICIO DE FISCALIZACIÓN

Durante una visita en terreno, pude tomar conocimiento de la situación que afecta a los Condominios Portal Labranza I y II, ubicados en la calle 4 Ote y que fueron construidos por la Inmobiliaria iSiete. La construcción de estos departamentos contó con subsidio DS19 y su entrega se realizó entre los años 2018 y 2019. Desde los Comités de Administración¹ explican, en términos resumidos, que han debido enfrentar los siguientes problemas:

INFORME DE OBSERVACIONES DE ESPACIOS
COMUNES
“CONDOMINIO PORTAL LABRANZA I”

INFORME DE OBSERVACIONES DE ESPACIOS COMUNES
“CONDOMINIO PORTAL LABRANZA II”
NOVIEMBRE 2019

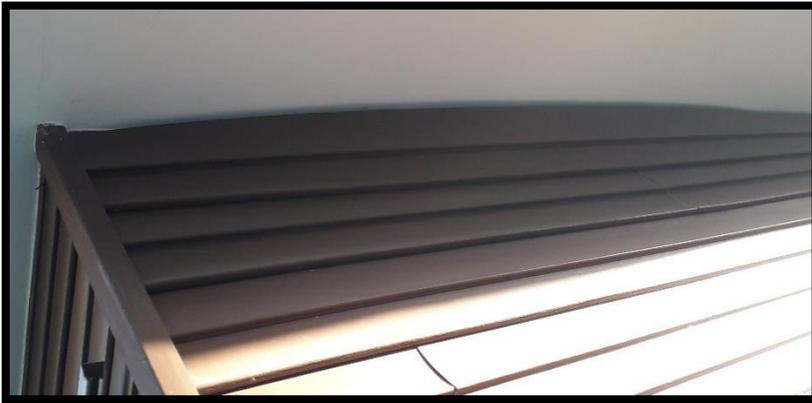
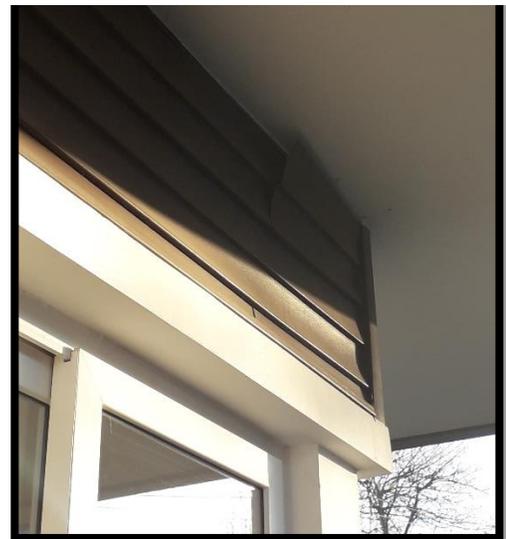
1.1.1 Recubrimiento exterior “Siding tipo canadiense”

Descripción	Se observa desprendimiento de revestimiento exterior tipo “siding” canadiense
Ubicación	Diferentes zonas de la torre
Causa probable	<ul style="list-style-type: none">- Baja calidad de los materiales- Ejecución incorrecta- Falta de supervisión

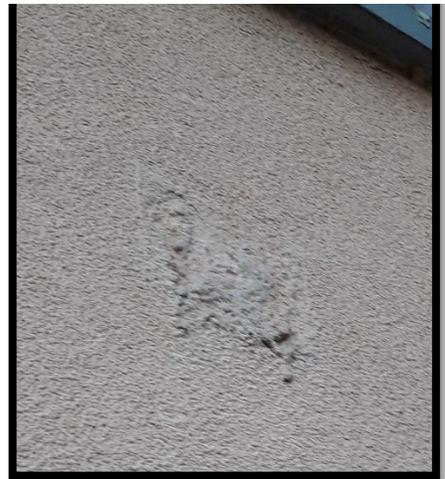
1.1.2 Recubrimiento exterior “Sistema de aislamiento térmico exterior EIFS”

Descripción	Se observa: <ul style="list-style-type: none">- Desprendimiento de textura- Agrietamientos- Fisuras- Porosidad excesiva
Ubicación	Todas las torres
Causa probable	<ul style="list-style-type: none">- Mala ejecución del sistema EIFS- Baja calidad de los materiales

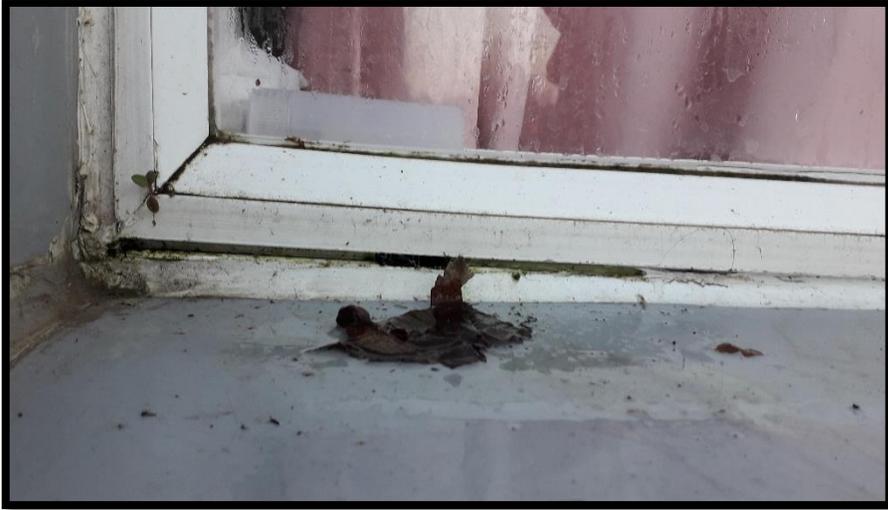
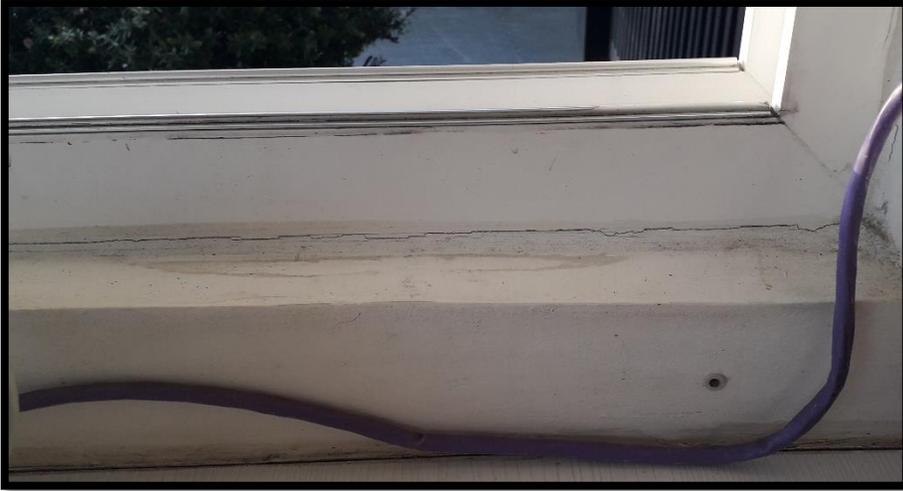
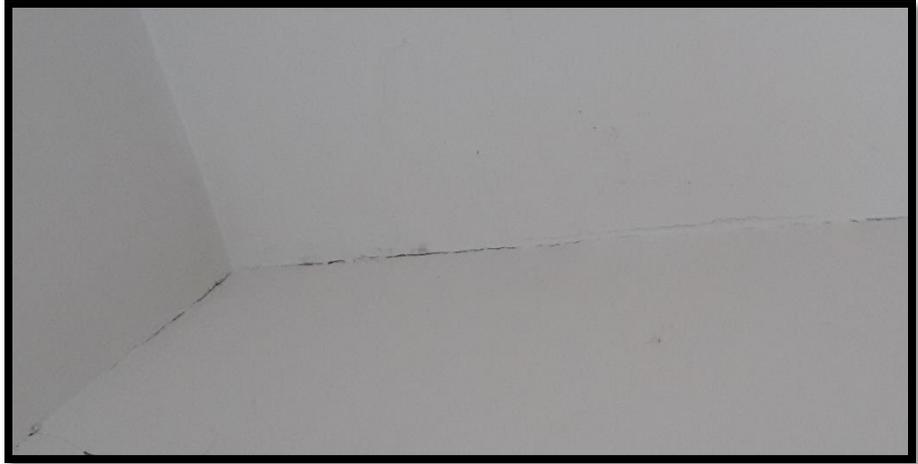
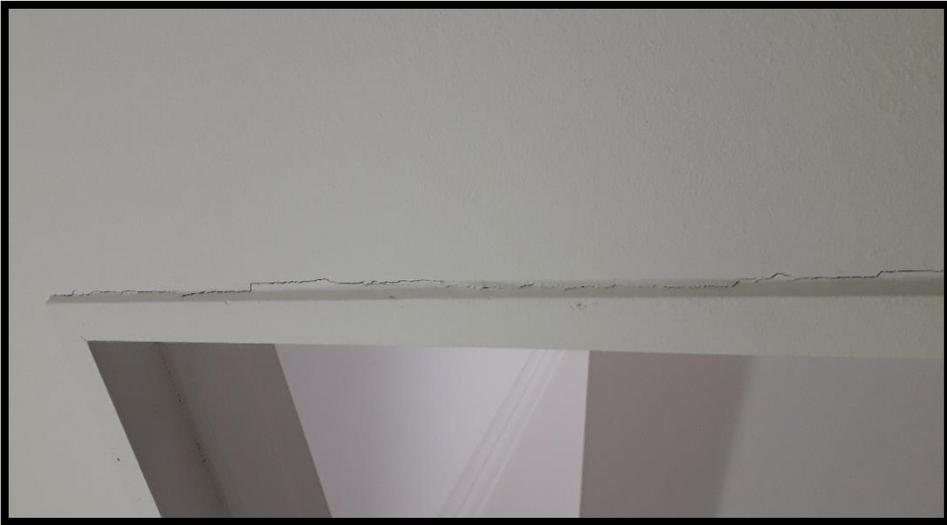
1.2 Vanos (Puertas y Ventanas)

Descripción	<p>Se observa:</p> <ul style="list-style-type: none"> - En zonas exteriores se observa una deficiente ejecución de los sellos de la gran mayoría de las ventanas. Provocando tanto perdidas de energía calórica como filtraciones de agua y humedad productos de la lluvia. - En zonas interiores se observa una incorrecta colocación de sellos de juntas en marcos de puertas, ductos de basura, ventanas. - Se observa desprendimiento de juntas en cerámicas, tanto en encuentro de muros como en la zona bajo marcos de puertas.
Ubicación	Diferentes zonas de las torres
Causa probable	<ul style="list-style-type: none"> - Mala ejecución de las partidas, usando un erróneo procedimiento de trabajo. - Baja calidad de los productos usados para la realización de los trabajos. - Realización de trabajos bajo condiciones climáticas desfavorables.

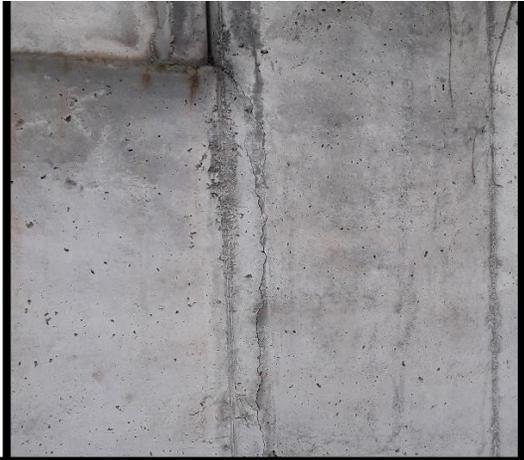
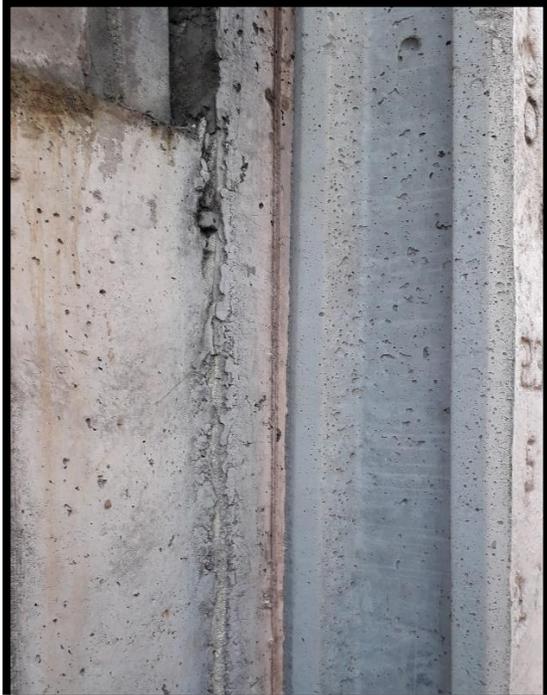
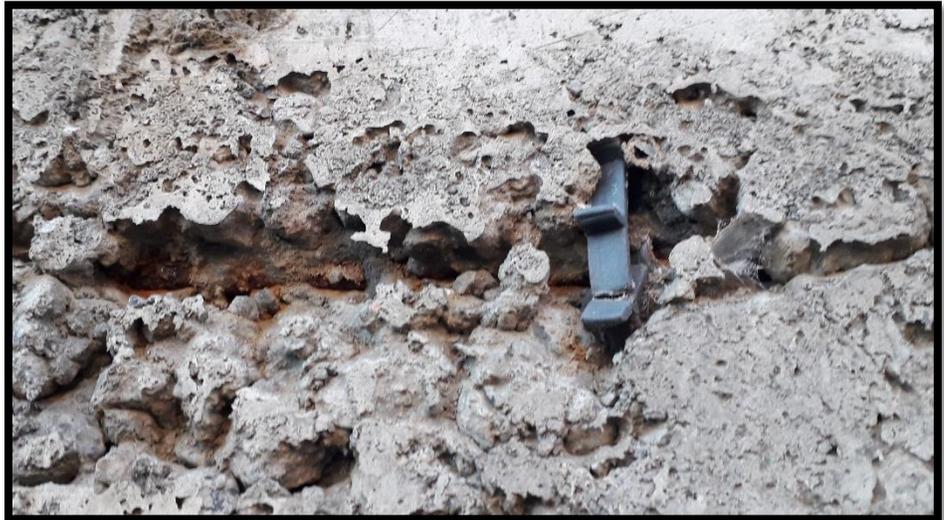
Descripción	Se observa: <ul style="list-style-type: none">- Fisuras- Grietas- Desgaste excesivo de pintura.
--------------------	---

<ul style="list-style-type: none">- Metal a la vista
Ubicación	<ul style="list-style-type: none">- Aceras.- Zona de tránsito común- Hormigón
Causa probable	<ul style="list-style-type: none">- Falta de juntas de dilatación adecuadas en el hormigón.- No uso de membrana de curado en hormigones.- Mala calidad de pinturas y/o deficiente preparación de superficies previo a la aplicación.

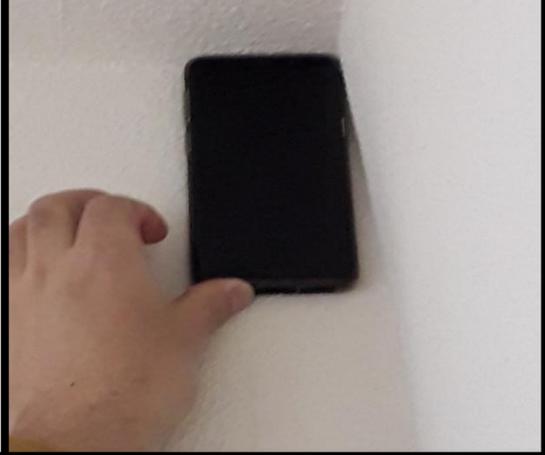
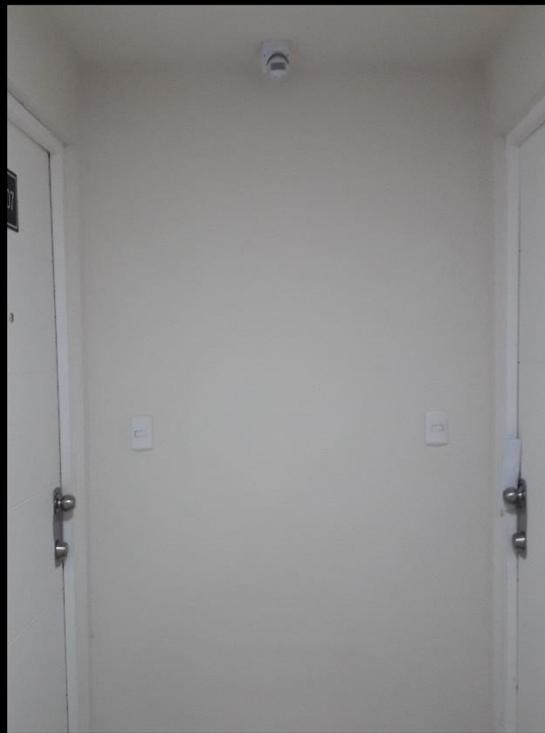
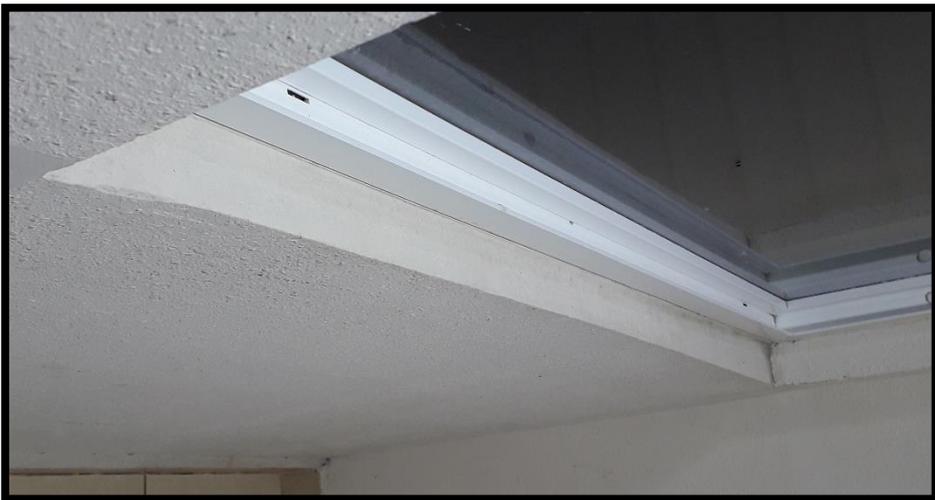
1.4.1 Muros desplomados.

Descripción	Se observa: <ul style="list-style-type: none"> - Fisuras - Grietas - Desgaste excesivo de pintura. - Humedad
Ubicación	Todas las torres
Causa probable	<ul style="list-style-type: none"> - Mala ejecución de los trabajos - Materiales de baja calidad

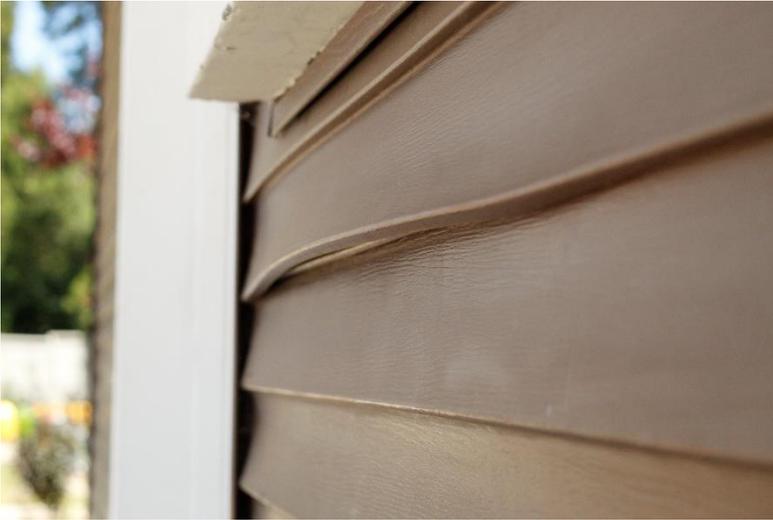
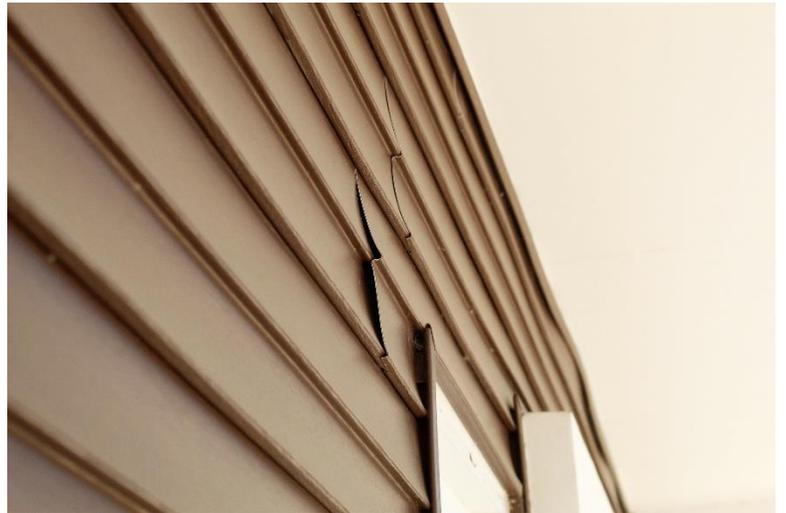
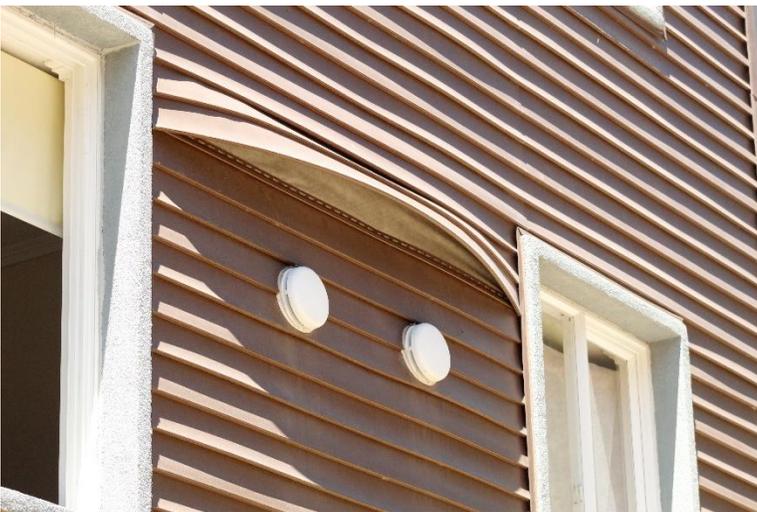
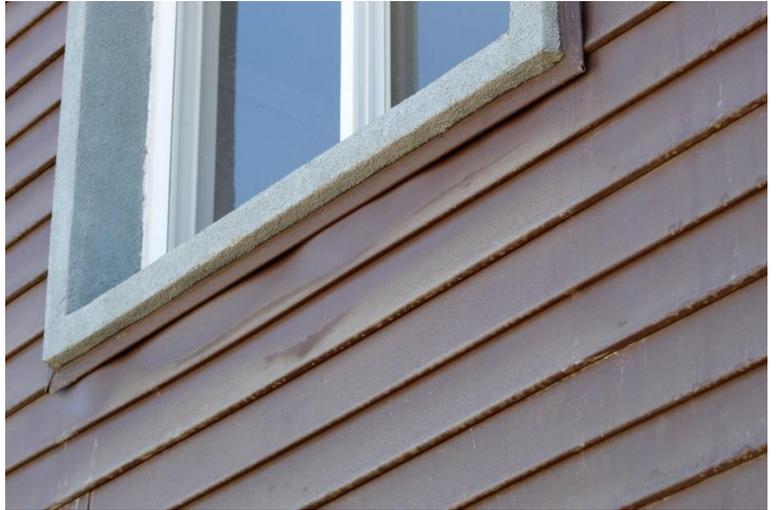
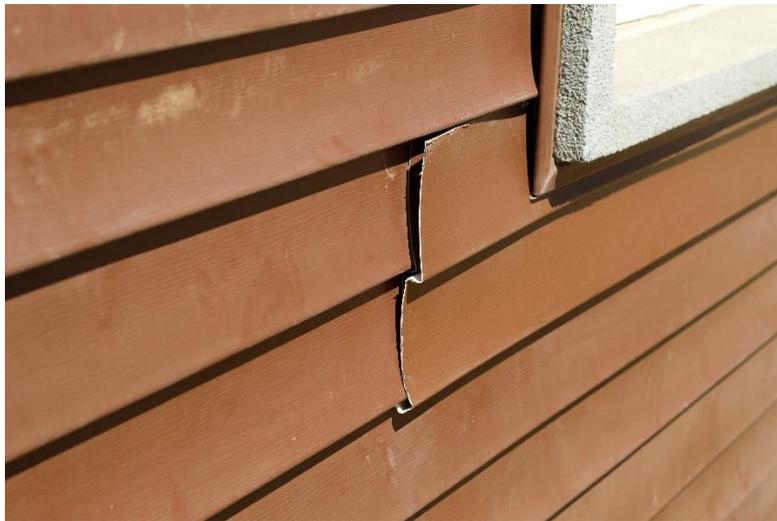
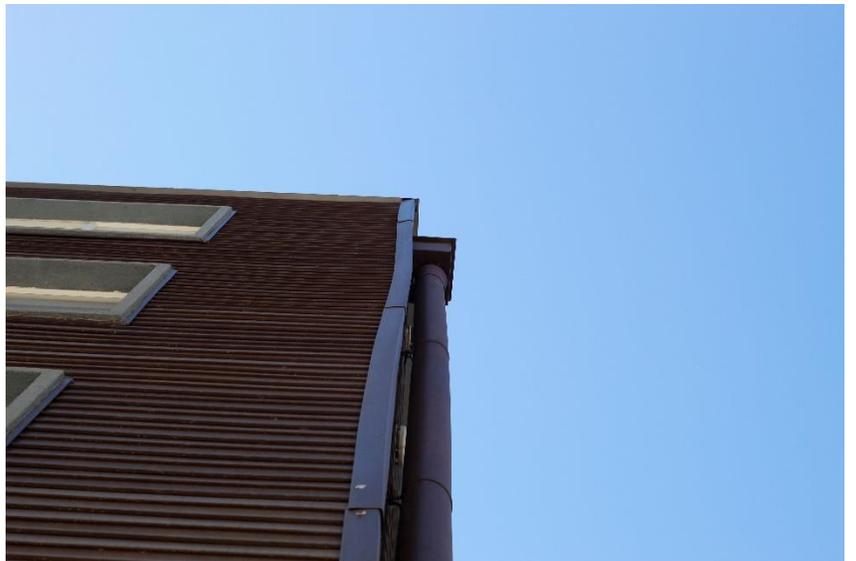
1.1.1 Recubrimiento exterior "Siding tipo canadiense"

Descripción	Se observa desprendimiento de revestimiento exterior tipo “siding canadiense”
Ubicación	Diferentes zonas en todas las torres
Causa probable	<ul style="list-style-type: none"> - Baja calidad de los materiales. - Ejecución incorrecta. - Falta de supervisión.
Recomendación	<ul style="list-style-type: none"> - Se recomienda realizar recambio de elementos afectados, colocando los medios de sujeción correspondientes de la forma correcta.

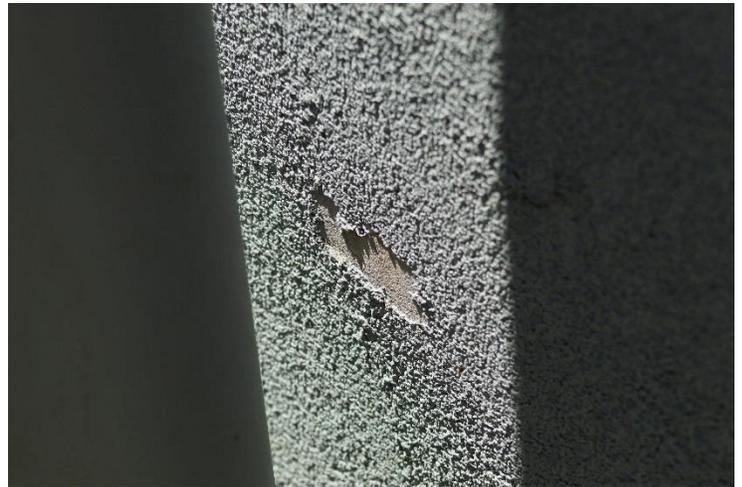
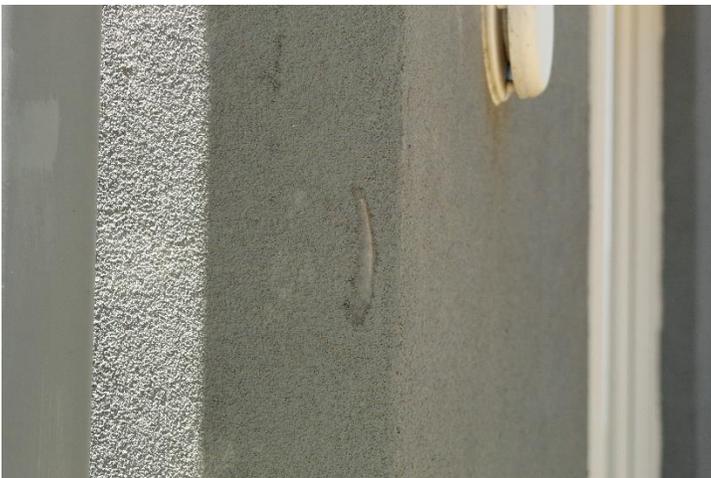
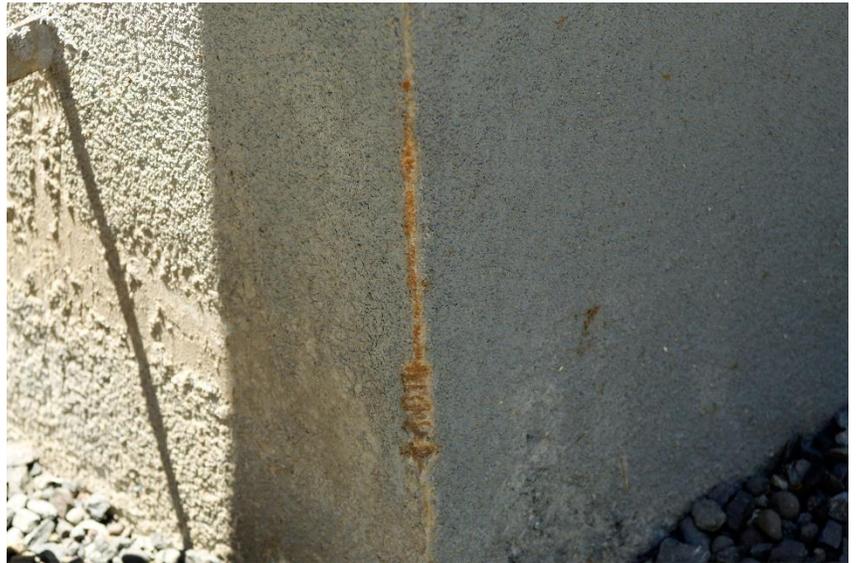
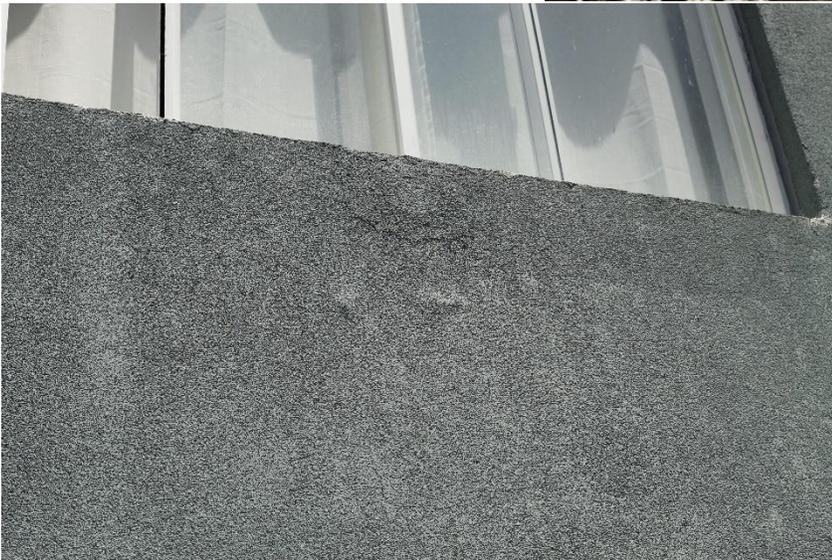
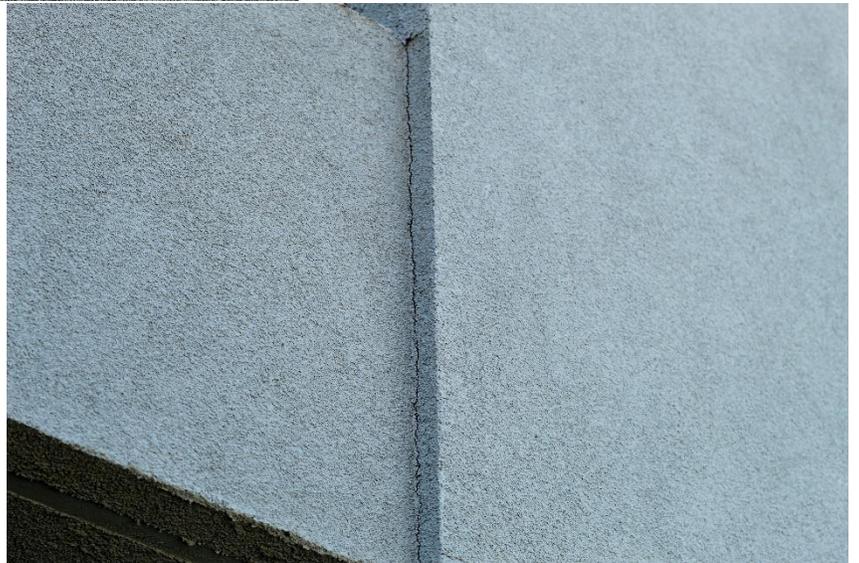
1.1.2 Recubrimiento exterior “Sistema de aislamiento térmico exterior EIFS”.

Descripción	Se observa <ul style="list-style-type: none"> - Desprendimiento de textura. - Porosidad excesiva - Agrietamientos - Fisuras
Ubicación	Todas las torres
Causa probable	<ul style="list-style-type: none"> - Mala ejecución del sistema EIFS - Baja calidad de los materiales.
Recomendación	<ul style="list-style-type: none"> - Para las zonas con grietas y fisuras superficiales recomienda realizar reparaciones en zonas afectadas utilizando pintura elastomérica siendo esta del mismo color y textura de la pintura ya utilizada. - Si las zonas son afectadas por grietas en las juntas del poliestireno usado en el sistema, se recomienda remover el área afectada y realizar reposición completa del sistema. - En las zonas donde hay diferencias de coloratura, porosidad excesiva, mal allanado, se recomienda colocar pintura nuevamente, conservando el color original para evitar generar nuevas diferencias de color.

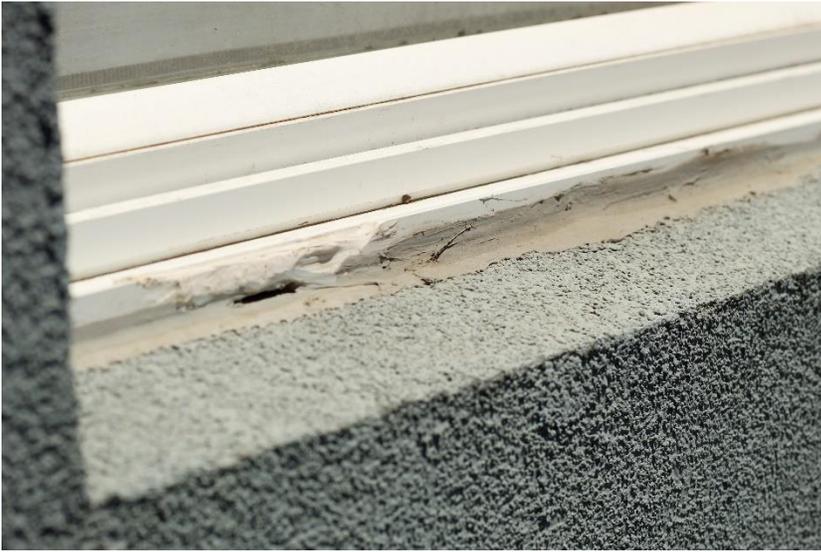
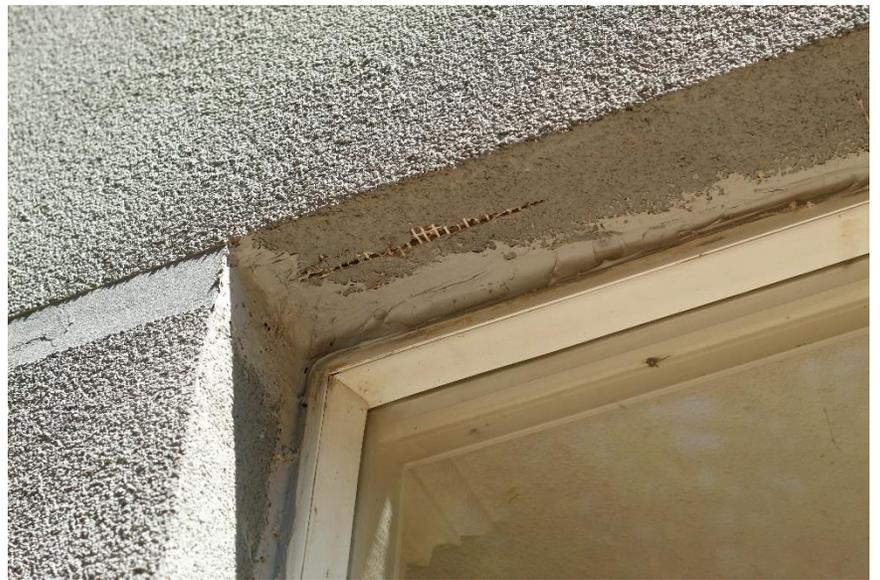
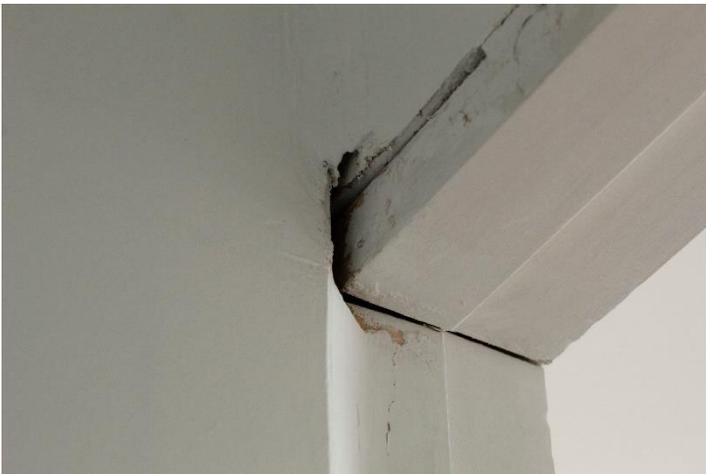
1.2 Vanos (Puertas y Ventanas).

<p>Descripción</p>	<p>Se observa:</p> <ul style="list-style-type: none"> - En zonas exteriores se observa una deficiente ejecución de los sellos de la gran mayoría de las ventanas. Provocando tanto pérdidas de energía calórica como filtraciones de agua y humedad productos de la lluvia. - En zonas interiores se observa una incorrecta colocación de sellos de juntas en marcos de puertas, ductos de basura, ventanas. - Se observa desprendimiento de juntas en cerámicas, tanto en encuentro de muros como en la zona bajo marcos de puertas.
<p>Ubicación</p>	<ul style="list-style-type: none"> - Diferentes zonas de todas las torres.
<p>Causa probable</p>	<ul style="list-style-type: none"> - Mala ejecución de las partidas, usando un erróneo procedimiento de trabajo. - Baja calidad de los productos usados para la realización de los trabajos. - Realización de trabajos bajo condiciones climáticas desfavorables.

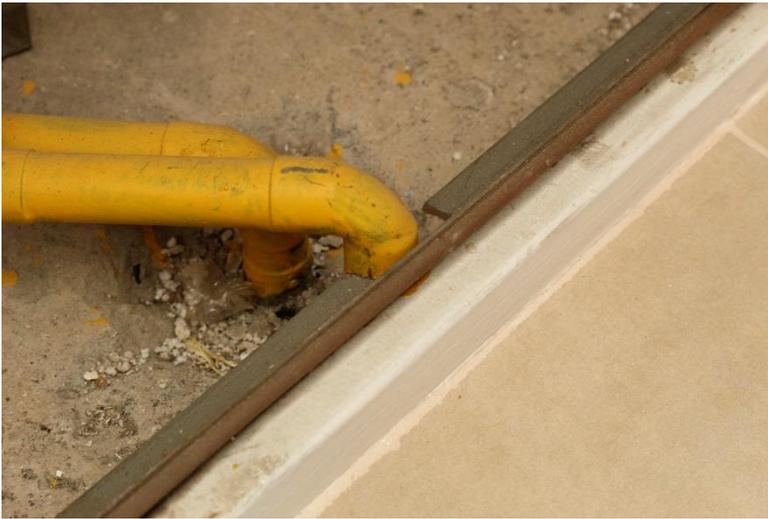
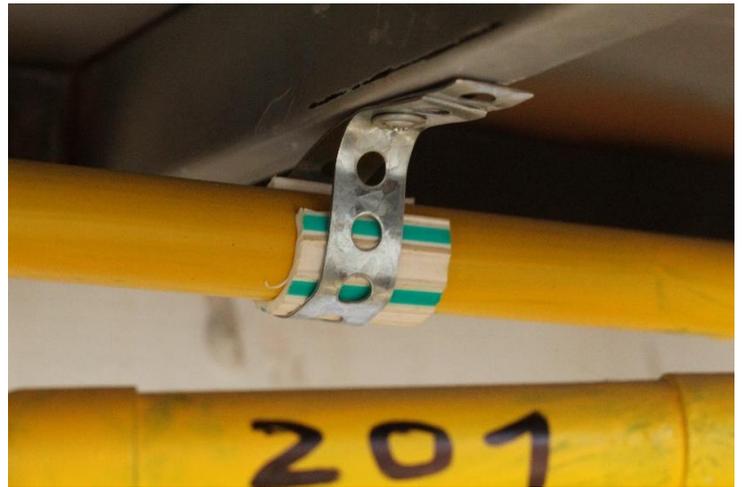
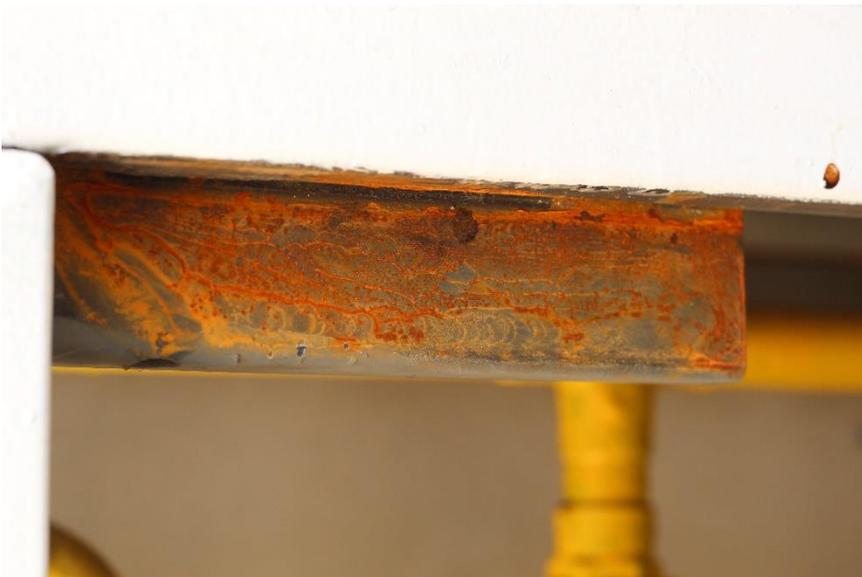
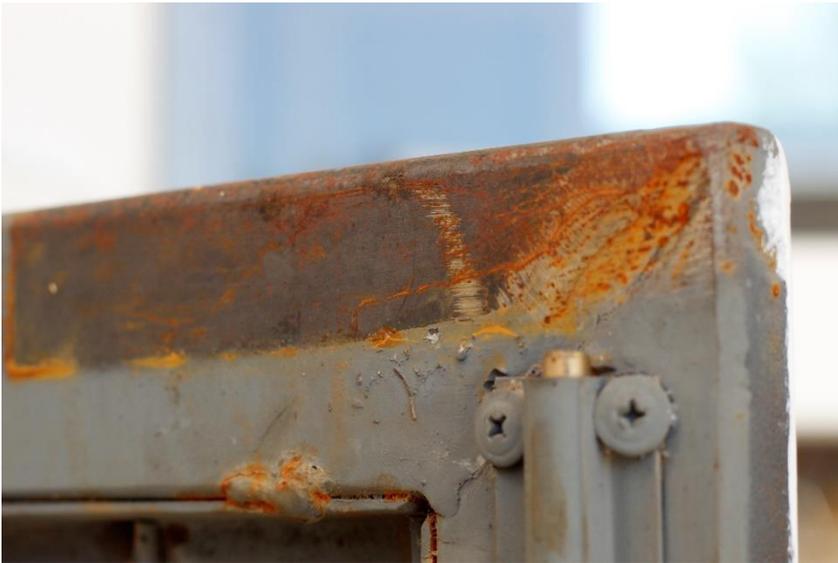
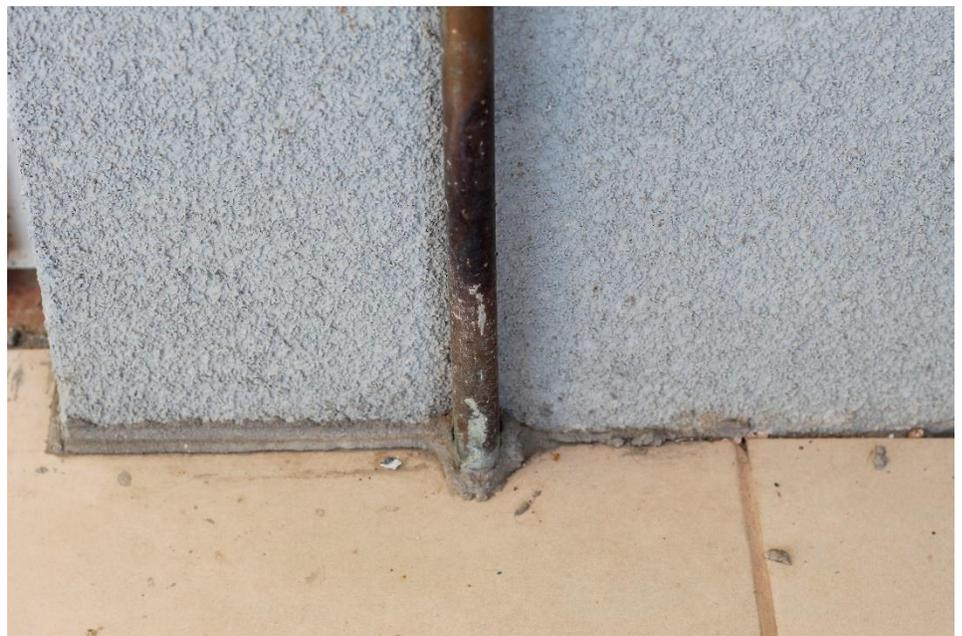
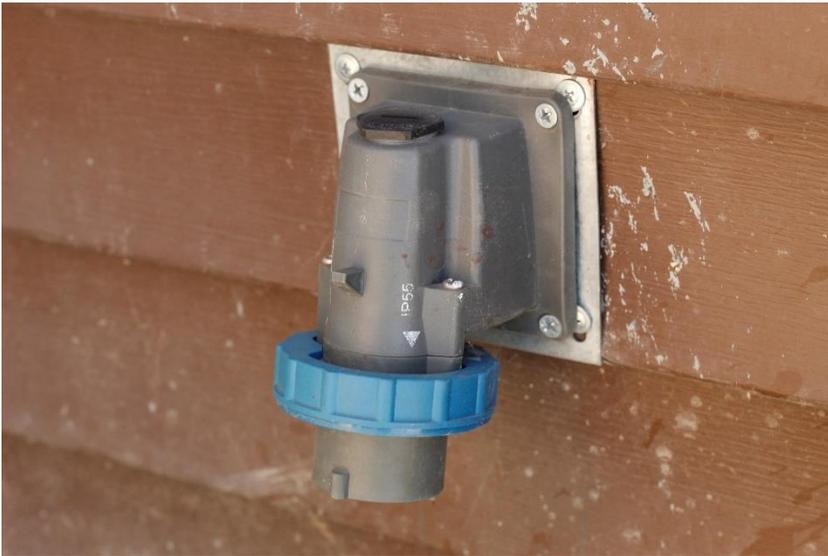
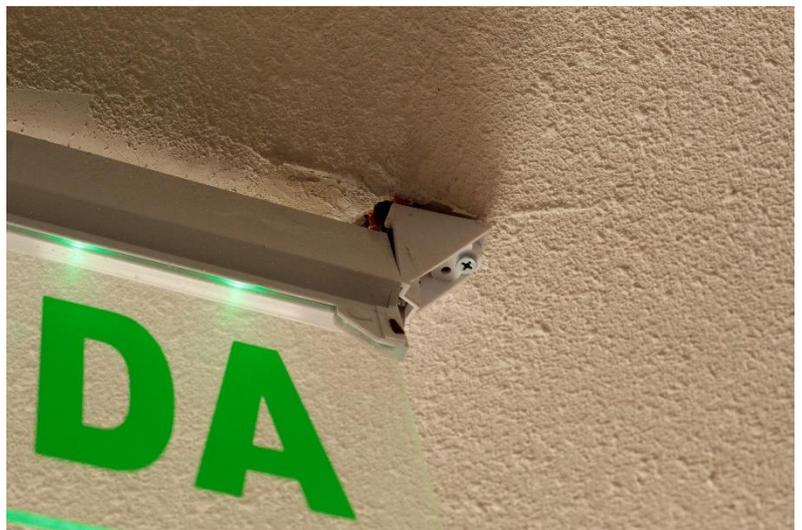
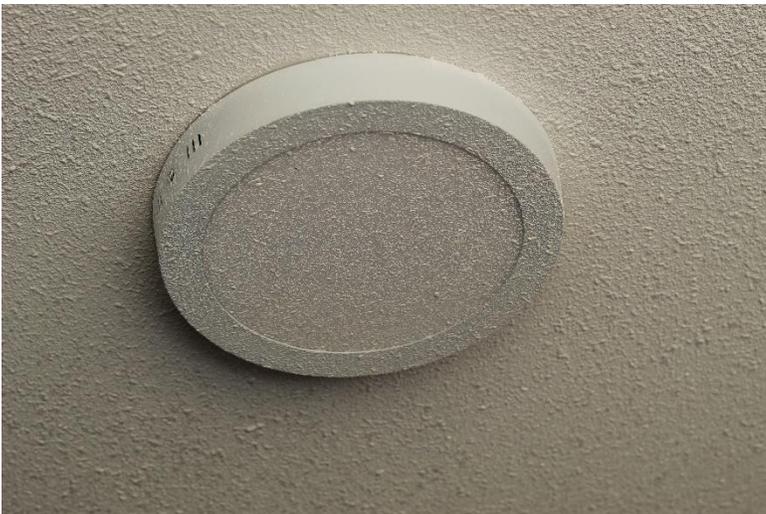
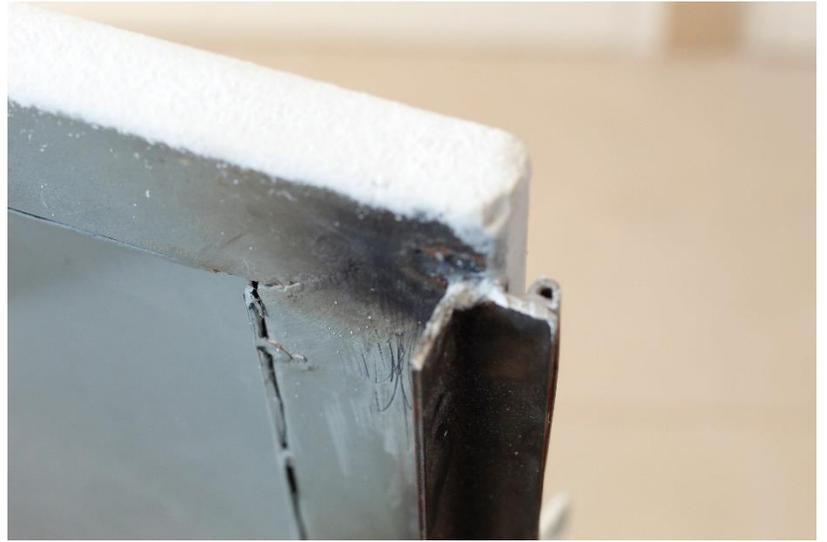
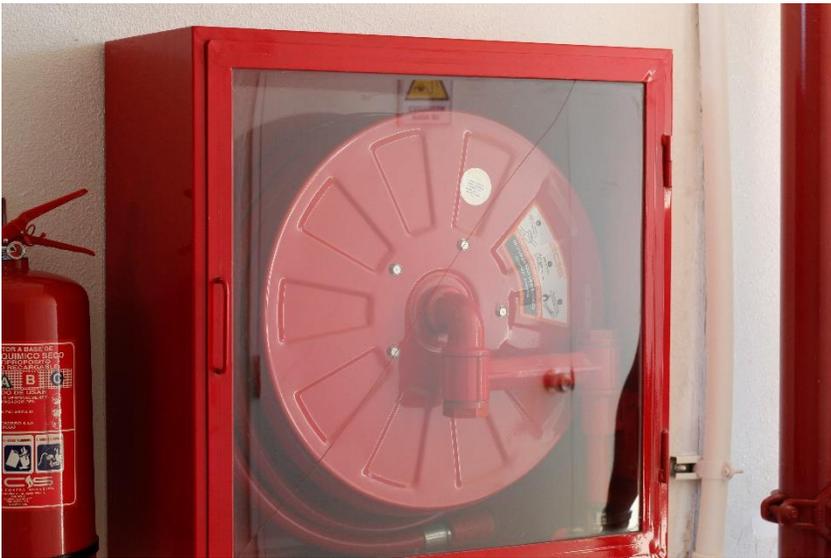
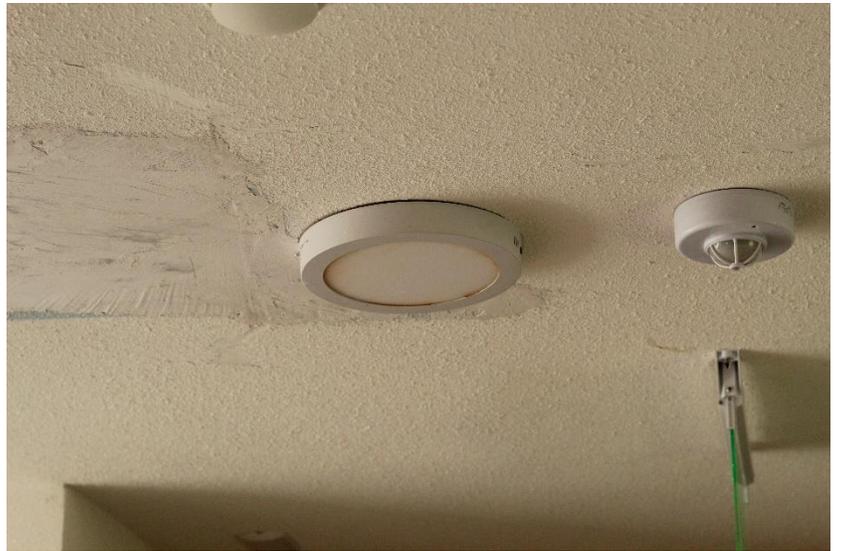
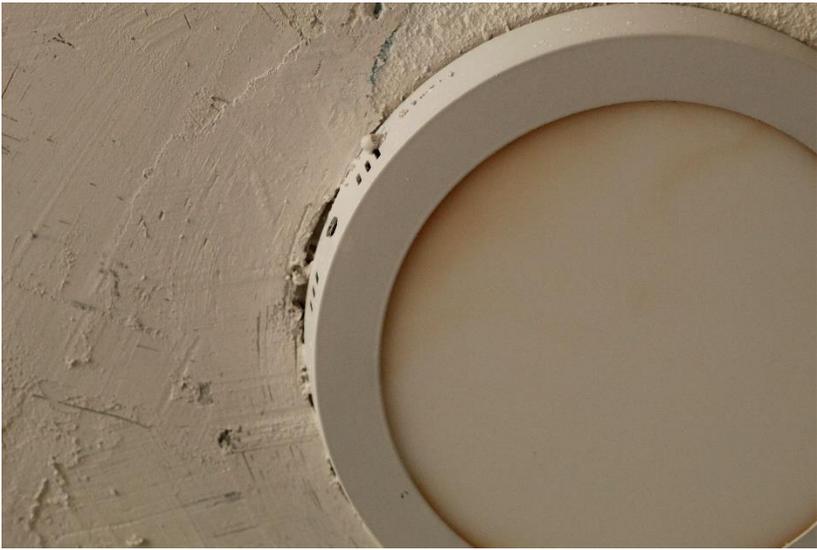
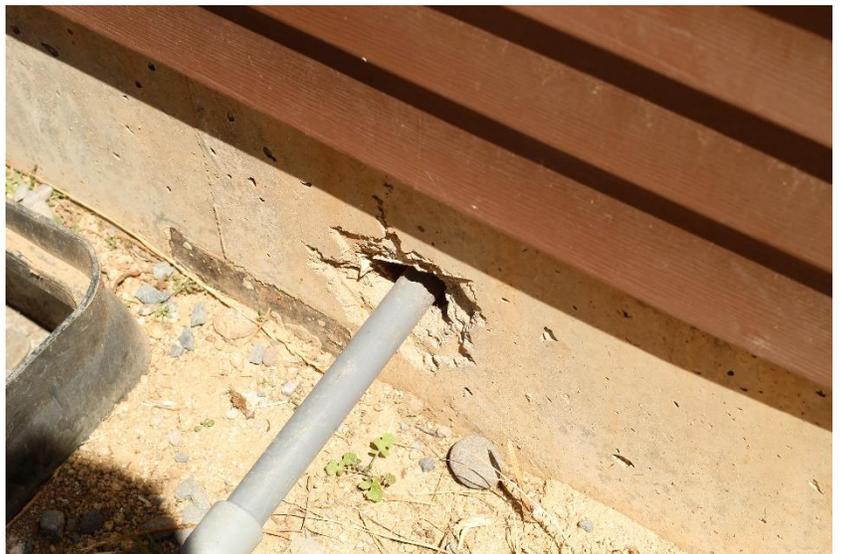
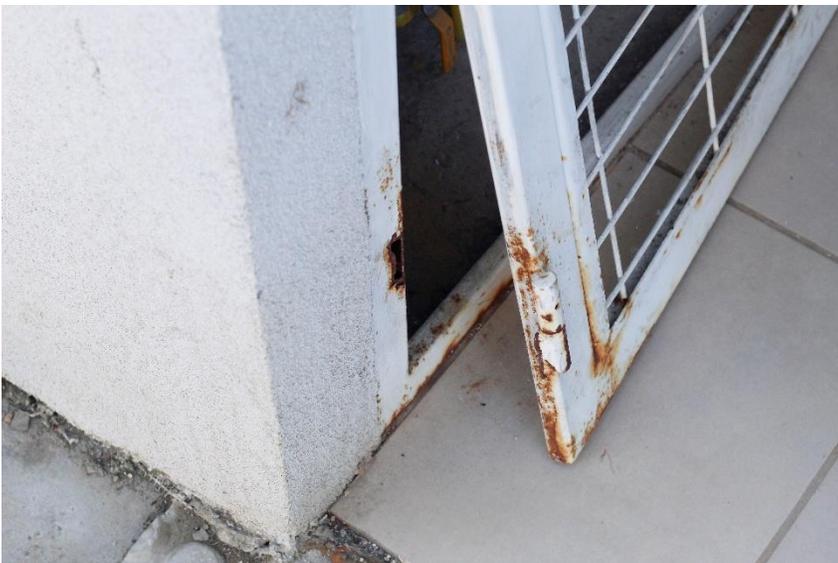
1.4 Instalaciones Interiores y exteriores

Descripción	<p>Se observó:</p> <p>Agua:</p> <ul style="list-style-type: none"> - falta de abrazaderas en tuberías de agua. - Soldaduras deficientes en rejillas de medidores. - Falta de aplicación de pintura anticorrosiva en elementos metálicos. - Vidrios de red contra incendios en mal estado (quebrados). - Incorrecta colocación de seguros en puertas. <p>Gas:</p> <ul style="list-style-type: none"> - Uso de elementos no autorizados para este tipo de instalaciones. - Tuberías expuestas a posibles golpes. <p>Electricidad:</p> <ul style="list-style-type: none"> - Exposición de elementos a humedad y filtraciones de agua. - Falta de tapas protectoras en enchufes legrand. - Incorrecta colocación de tarugos para fijaciones de señaléticas de emergencia.
Ubicación	Todas las torres.
Causa Probable	<ul style="list-style-type: none"> - Mala ejecución de los trabajos. - Materiales de baja calidad.
Recomendación	<ul style="list-style-type: none"> - Se recomienda la instalación de los elementos adecuados correspondientes tanto en la fijación como en la protección de las redes de agua, gas y electricidad. - Se recomienda realizar repintado de partes metálicas con el fin de evitar corrosión excesiva. - Se recomienda reparar filtraciones de humedad cercanas a instalaciones eléctricas, con el fin de evitar que se expongan a cortes circuitos. - Se recomienda el uso de tarugos adecuados al tamaño de la perforación - Se recomienda recambio de seguros en puertas y de puertas en mal estado.

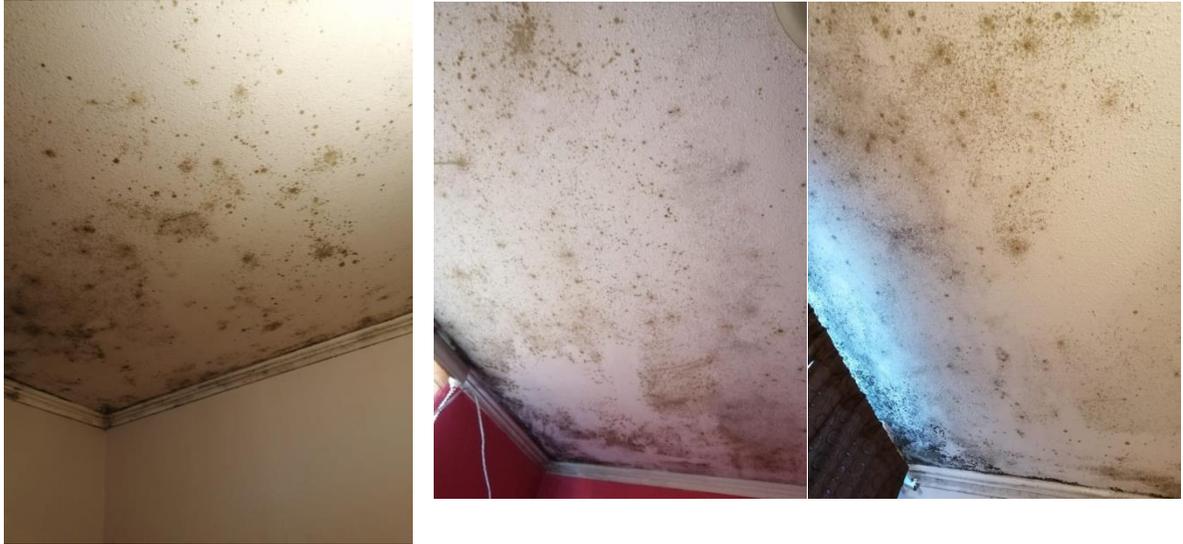
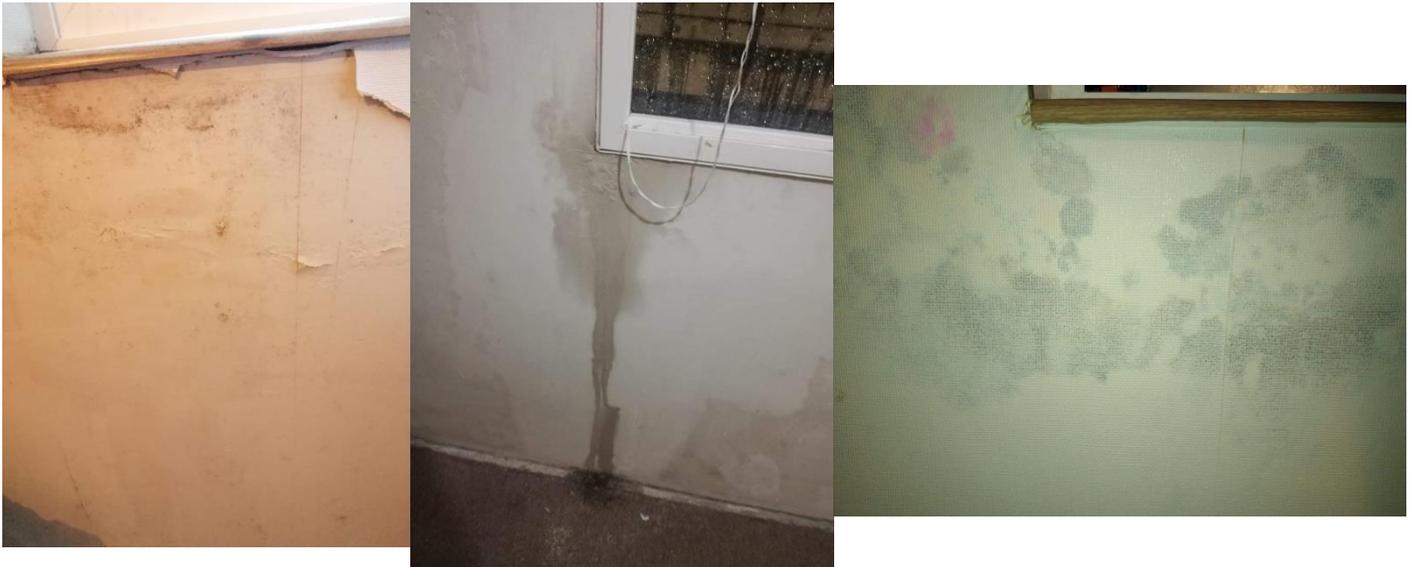
Departamento Hongos y humedad:

En zona de ventanas la mayoría de los departamentos presenta filtraciones de humedad, aun cuando se han reparado en más de una ocasión por parte de pos-venta de la inmobiliaria.

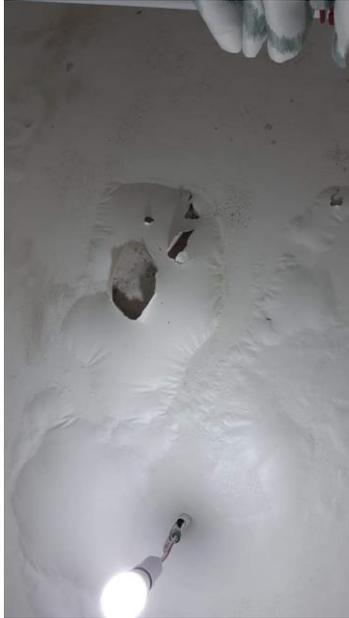
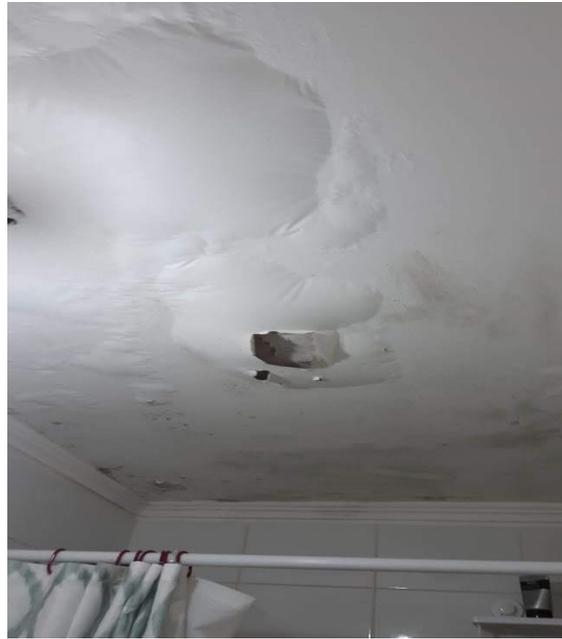
Humedad en Cielos
