OFICIO DE FISCALIZACIÓN

Durante una visita en terreno, pude tomar conocimiento de la situación que afecta a los Condominios Portal Labranza I y II, ubicados en la calle 4 Ote y que fueron construidos por la Inmobiliaria iSiete. La construcción de estos departamentos contó con subsidio DS19 y su entrega se realizó entre los años 2018 y 2019. Desde los Comités de Administración¹ explican, en términos resumidos, que han debido enfrentar los siguientes problemas:

INFORME DE OBSERVACIONES DE ESPACIOS
COMUNES
“CONDOMINIO PORTAL LABRANZA I”

INFORME DE OBSERVACIONES DE ESPACIOS COMUNES
“CONDOMINIO PORTAL LABRANZA II”
NOVIEMBRE 2019

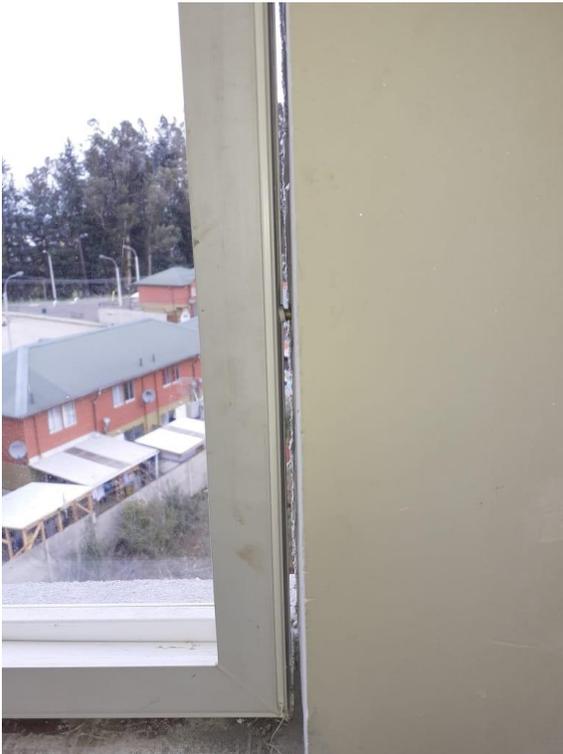
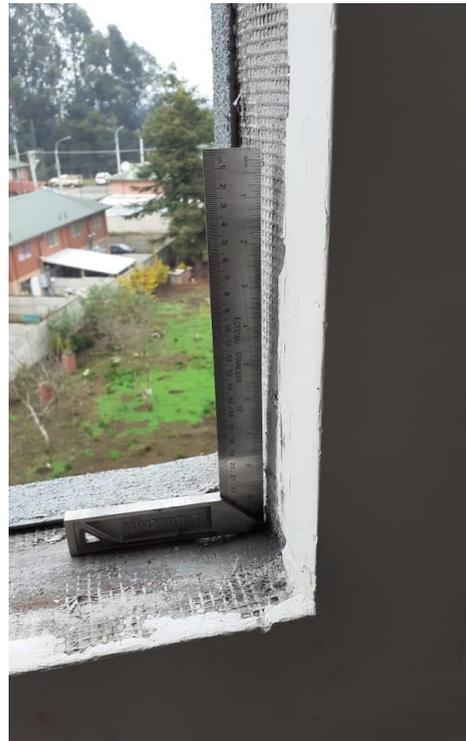
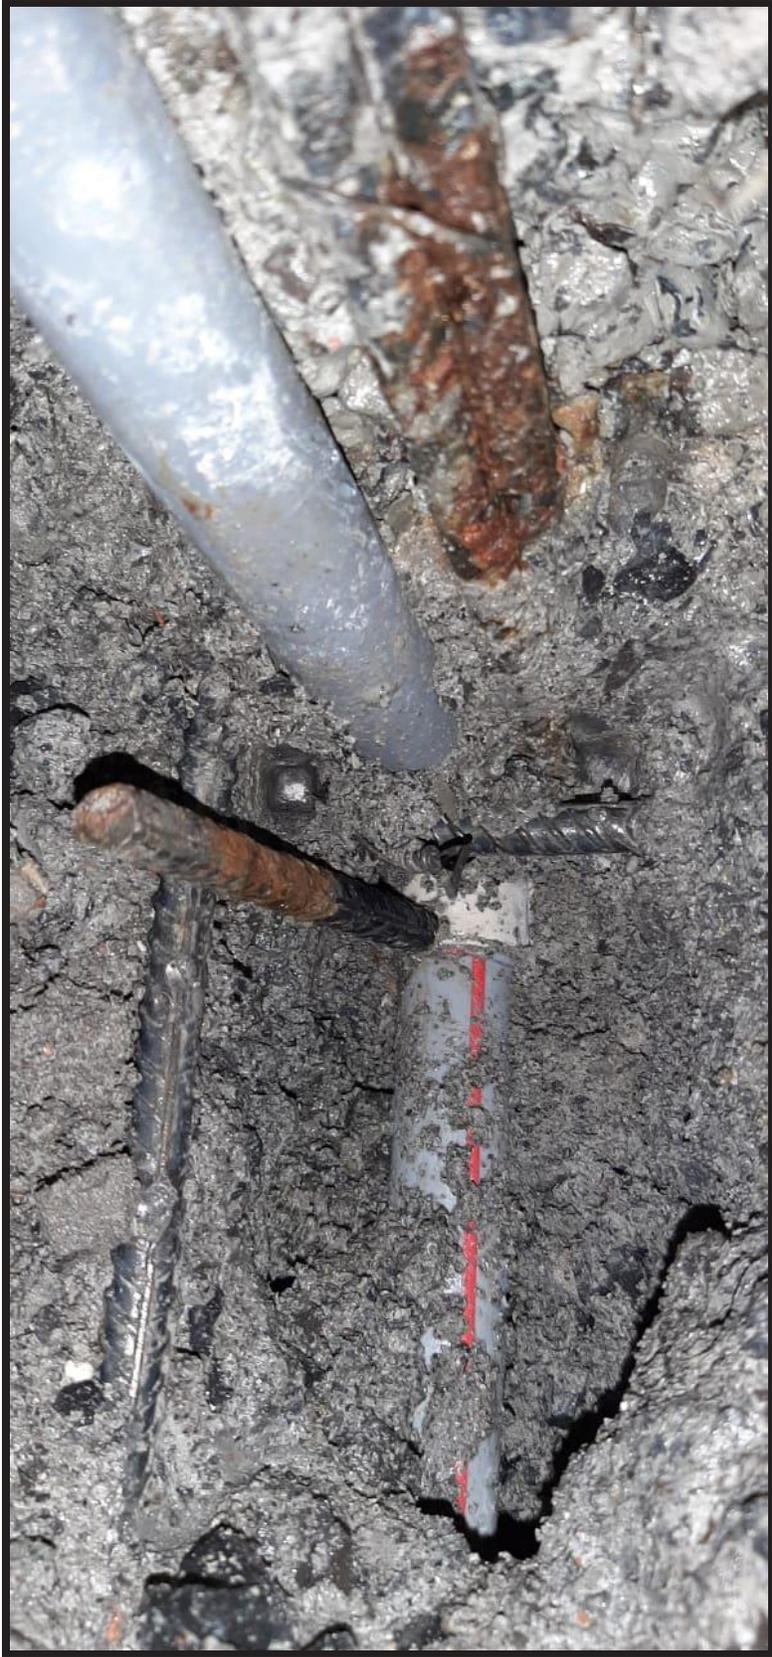
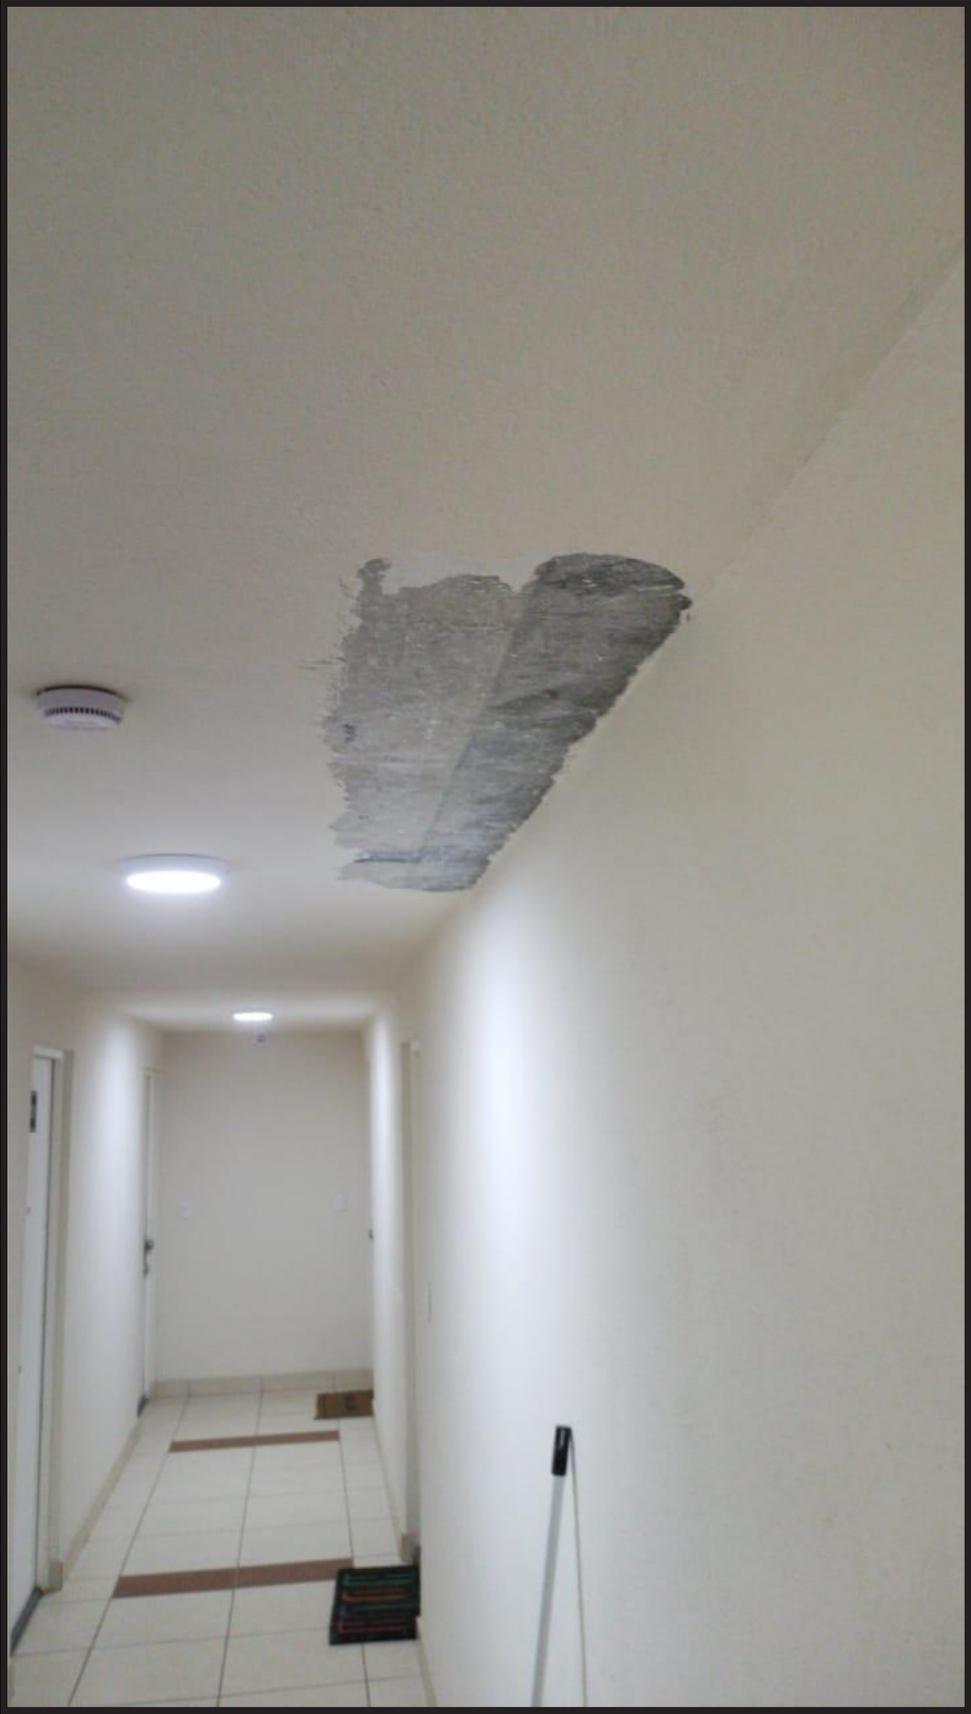
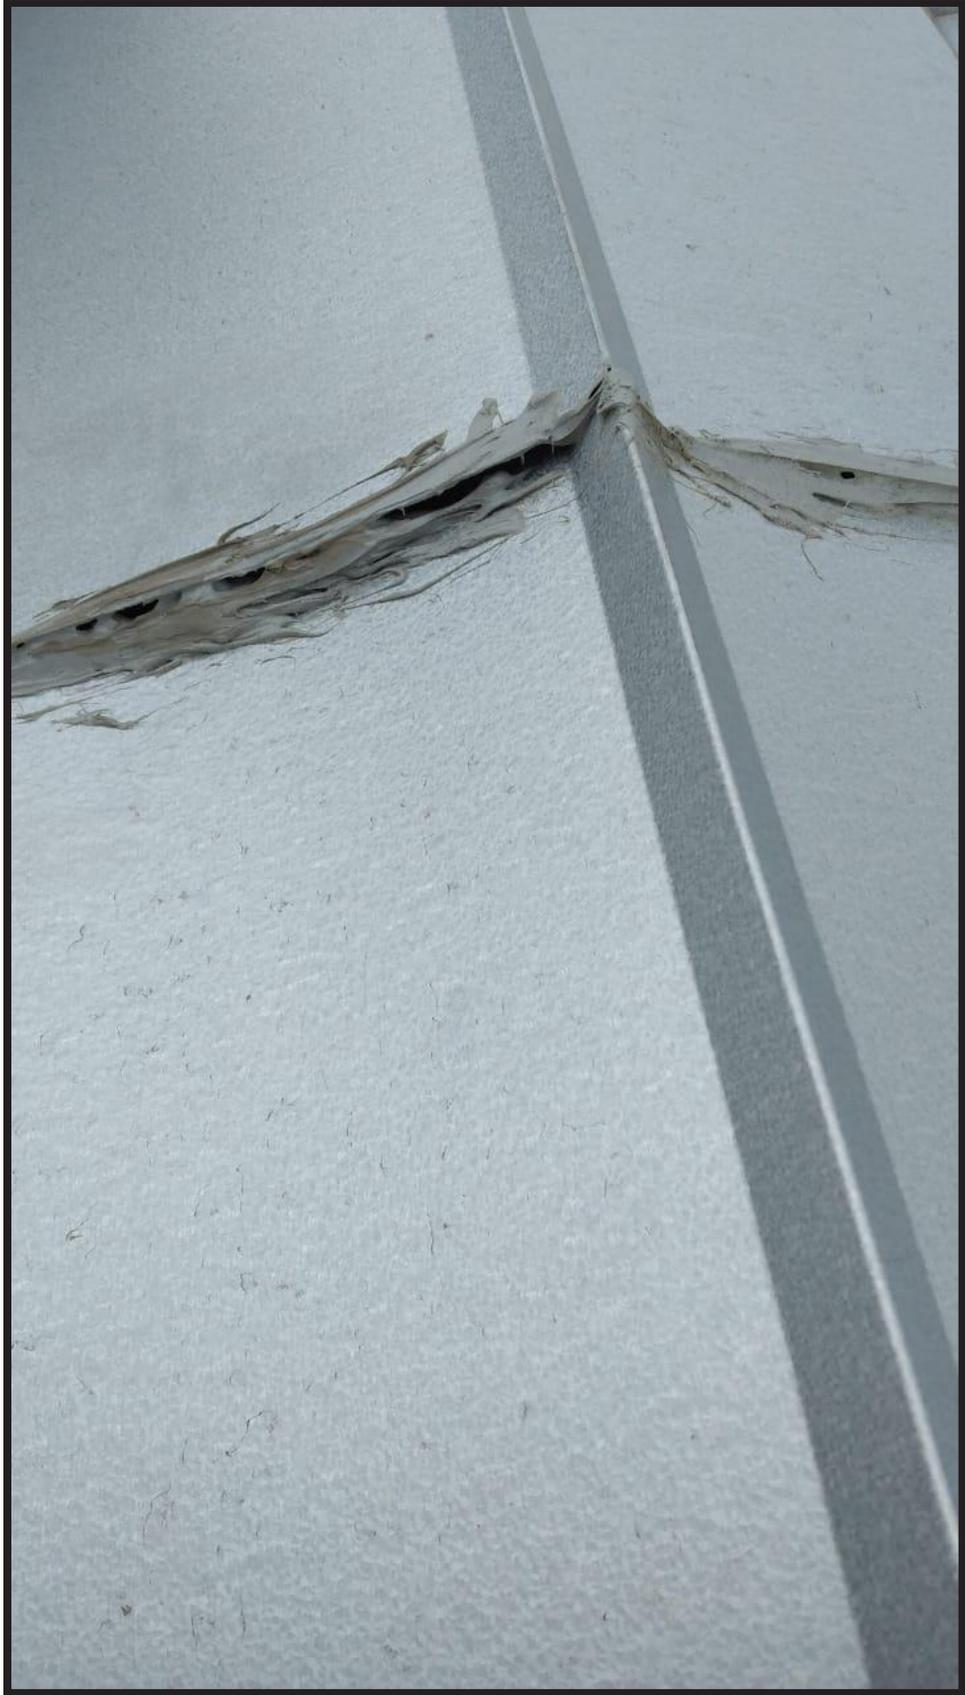
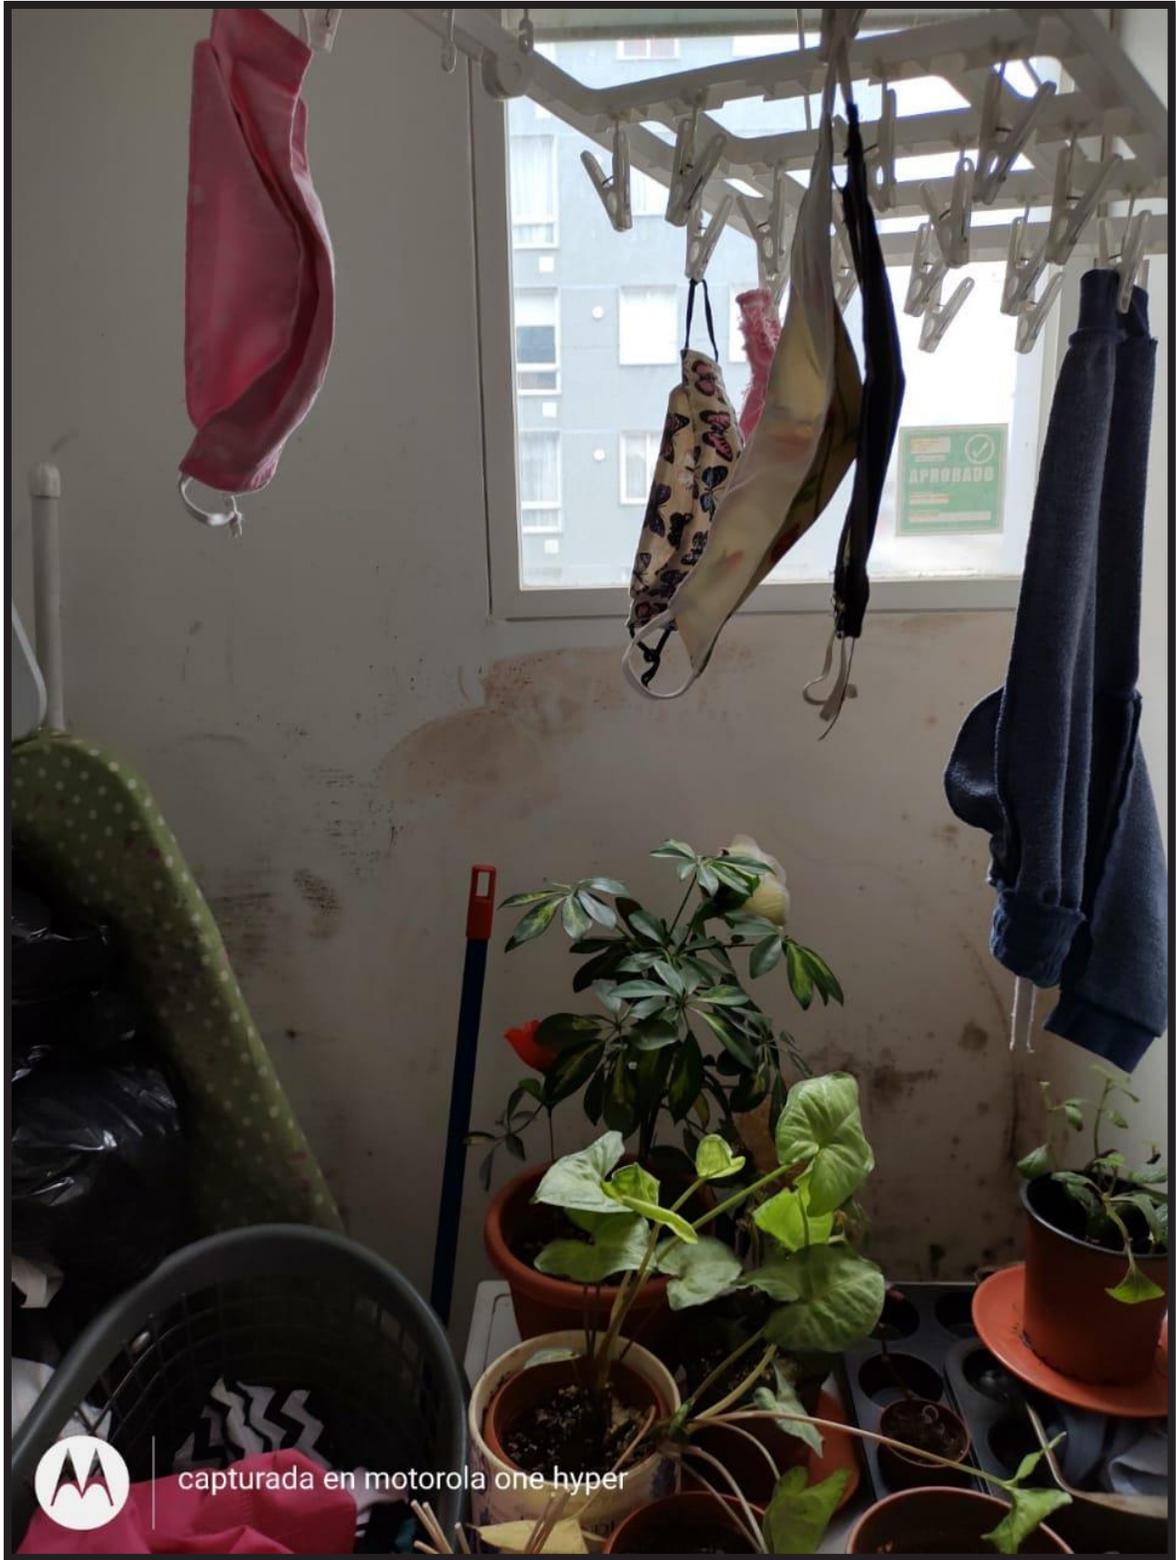
Descuadres en vanos de ventanas y ventanas Sub-dimensionadas para los vanos.
