MINUTA DCPRH N°: 003 /

MAT. : Seguimiento emergencia Ambiental Estero Camisas, Región de Coquimbo.

REF. : Minuta N°3 del 30 de noviembre de 2021, Dirección Regional de Aguas de Coquimbo.

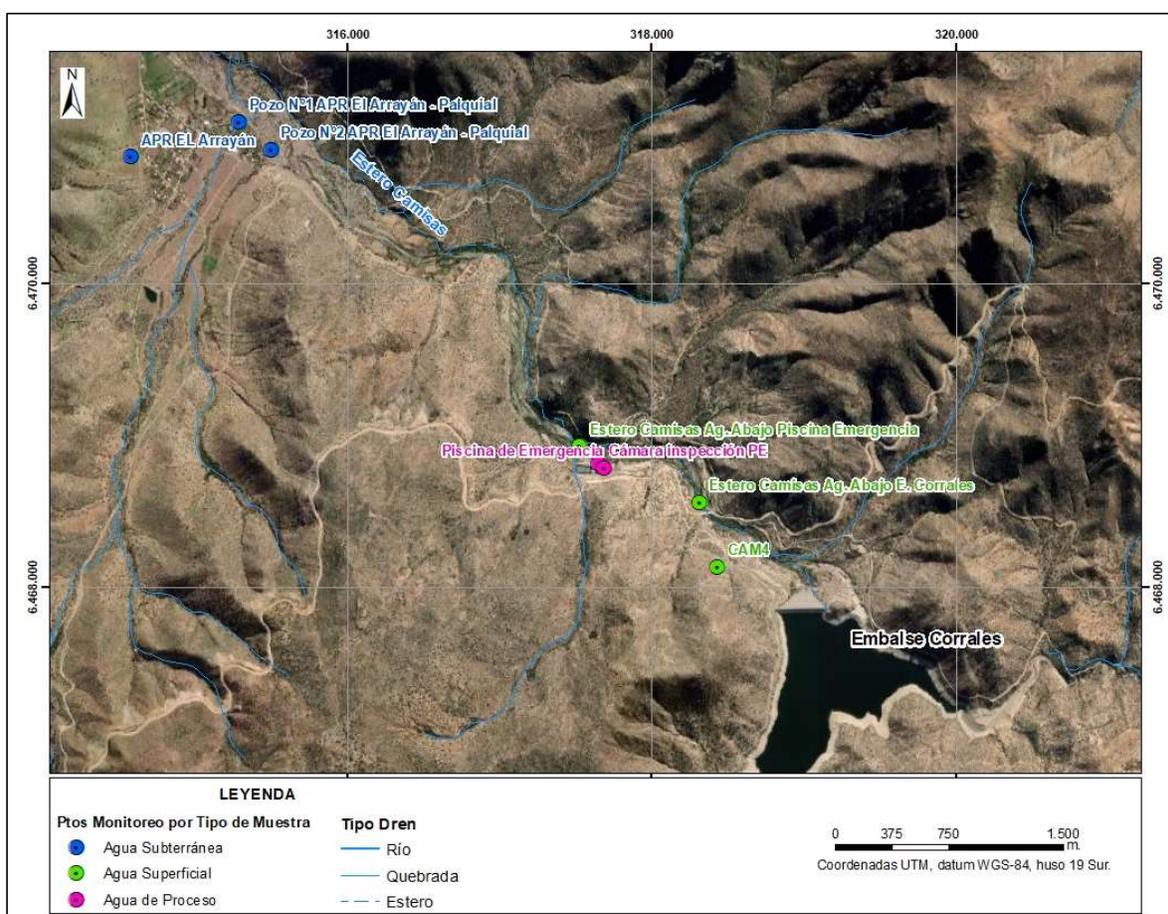
Figura 1. Ubicación de los Puntos de Monitoreo de Calidad de Agua

Cabe señalar que los puntos de interés se ubican aguas arriba y aguas abajo de la filtración de las piscinas de emergencia de MLP. Además, se observa que los APR se encuentran aguas abajo de la filtración aproximadamente a 3km. En la Figura 1 se presenta la ubicación de los puntos de interés.
