MAT.: Se informa sobre fiscalización para constatar vertimiento de aguas servidas en Cerro Jiménez, comuna de Valparaíso.

DE: JEFE REGIONAL OFICINA VALPARAÍSO

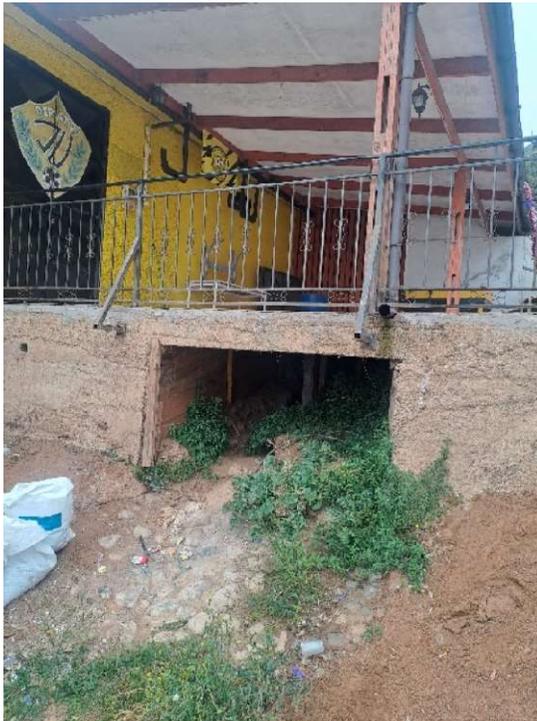
- c) Paralelamente, durante la inspección se observa la existencia de un cauce de aguas lluvia que nace en la parte alta de calle Proyectada y que, con un recorrido paralelo a la pista de bajada de esta calle, desemboca bajo las instalaciones del Club Jiménez Unidos, punto en el cual, y de acuerdo con lo señalado por vecino, ingresaba a cauce subterráneo bajo la cancha del Club previo a su descarga a la quebrada. Sin embargo, la entrada al cauce subterráneo se encuentra obstruida por arena y en consecuencia, todas las aguas que puedan escurrir por éste terminan atravesando por sobre la cancha, para luego seguir por calle Progreso y continuar superficialmente por calle Lo Venegas, antes de descargarse a la quebrada. Durante la visita, el cauce se observa sin escurrimiento, aun cuando en su parte alta, entre la zona de los asentamientos irregulares y el atraveso de calle Proyectada, es posible observar zonas de humedad.

Fig N°1: Cauce de aguas lluvia bajo instalaciones Club Jiménez Unidos.

- d) En el Acta SISS se registra que de acuerdo con lo conversado con vecinos del sector, existiría en forma frecuente, escurrimiento de aguas servidas por este cauce, las que provendrían de las descargas del alcantarillado de los asentamientos irregulares que se han instalado en la ladera del cerro entre calles Vista al Mar y Proyectada, especialmente los fines de semana.

- e) En conclusión, se puede señalar que de acuerdo con los antecedentes informados por Esva y recogidos en terreno vía inspección y conversación con los vecinos, los eventuales escurrimientos de aguas servidas que podrían vincularse a la denuncia podrían provenir de las descargas de los alcantarillados particulares de los asentamientos irregulares, los que tendrían mayor caudal durante fines de semana (lavado de ropa, mayor número de habitantes en las viviendas, etc.), generando un flujo de agua que llegaría hasta la cancha del Club Deportivo Jiménez Unidos. Esta es una irregularidad que está fuera del ámbito de fiscalización de la SISS, siendo la SEREMI de Salud, la institución del Estado con las facultades legales para intervenir.

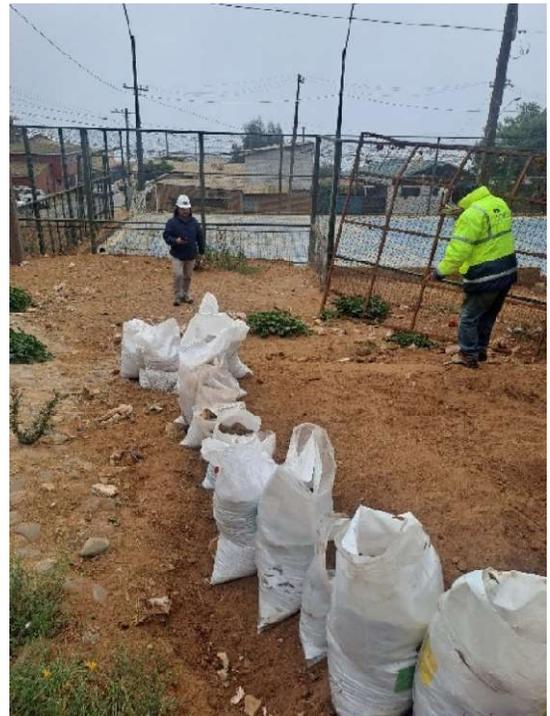
Fig N°2: sector previo a Cancha Club Jiménez Unidos donde habría estado inicio de cauce subterráneo.
