MAT.: Entrega antecedentes sobre afectación a Humedales Altoandinos en Comuna Diego de Almagro, Región de Atacama.

COPIAPO, 29 MAR. 2018

INFORME DE TERRENO
SEREMI DEL MEDIO AMBIENTE REGIÓN DE ATACAMA
DEPARTAMENTO DE ECOSISTEMAS ACUATICOS Y RECURSO HÍDRICO

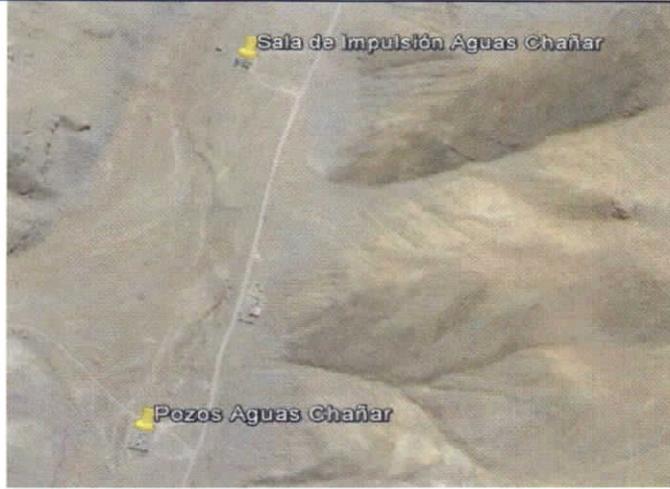
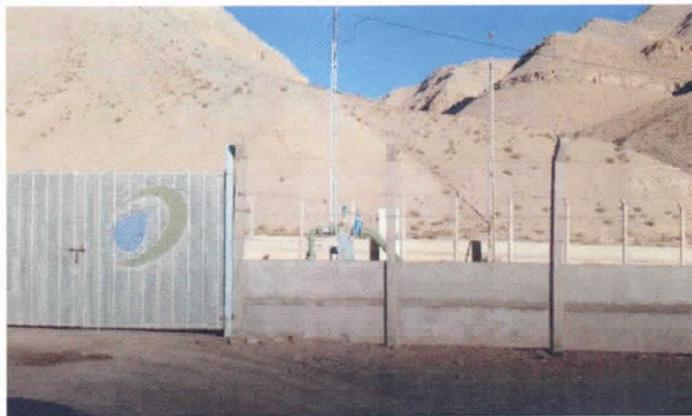
2. Instalaciones empresa sanitaria Aguas Chañar S.A

Se observa Instalaciones de empresa sanitaria Aguas Chañar en el punto de coordenadas UTM 7068209 N; 467092 E WGS 84; H19S). Dicha instalación correspondería a una sala de bombeo de agua, desde donde sale una cañería superficial que recorre gran parte de la ruta C-177 con destino a PTOI que alimenta la ciudad de Salvador. Se evidencio además que estaban presentes operadores de la empresa.

A una distancia de 366 m al sur de dicha caseta, se evidencia pozo operativo de la sanitaria en coordenadas UTM 7067892 N; 466904 E (WGS 84; H19S). Cabe señalar que según antecedentes manejados por esta SEREMI del Medio Ambiente, en dicho punto existiría un derecho de agua consuntivo de naturaleza subterránea, perteneciente a EMPRESA DE SERVICIOS SANITARIOS DE ATACAMA S.A. con un caudal de extracción autorizado de 16 l/s según Res N°220/1997.

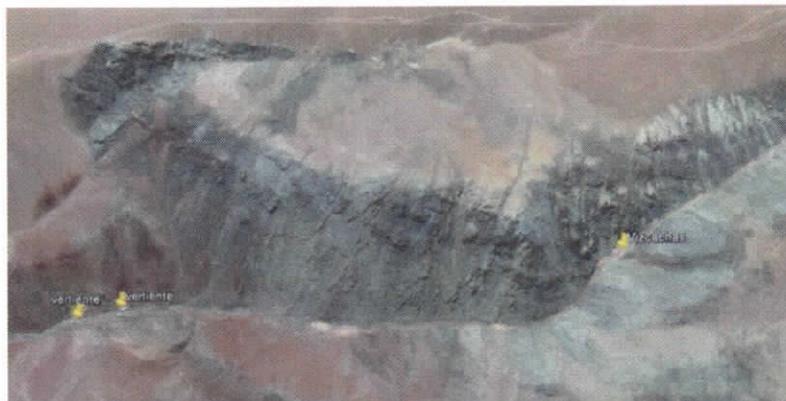
Siguiendo el camino hacia Quebrada Larga, se observa en el punto de coordenadas UTM 7059298 m N; 465119 m E (WGS 84; H19S), un roquerío a un costado del camino. En dicho punto se visualizaron más de 15 individuos de vizcachas, por lo que se asume que es un sector de madrigueras relevante. Se observan diversas aguadas menores que rodean dicho sistema de rocas, por lo que se generan ambientes ideales para alimentación y bebida de la especie señalada.

Vista aérea del sector de avistamiento de Vizcachas

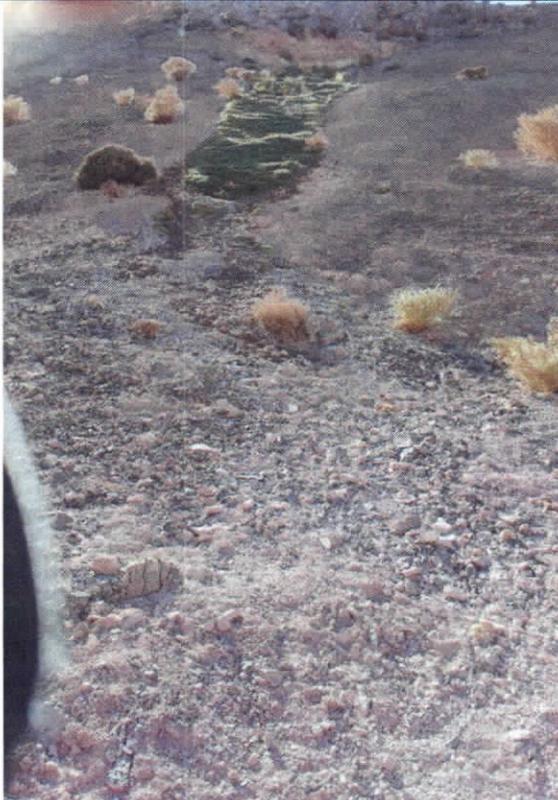
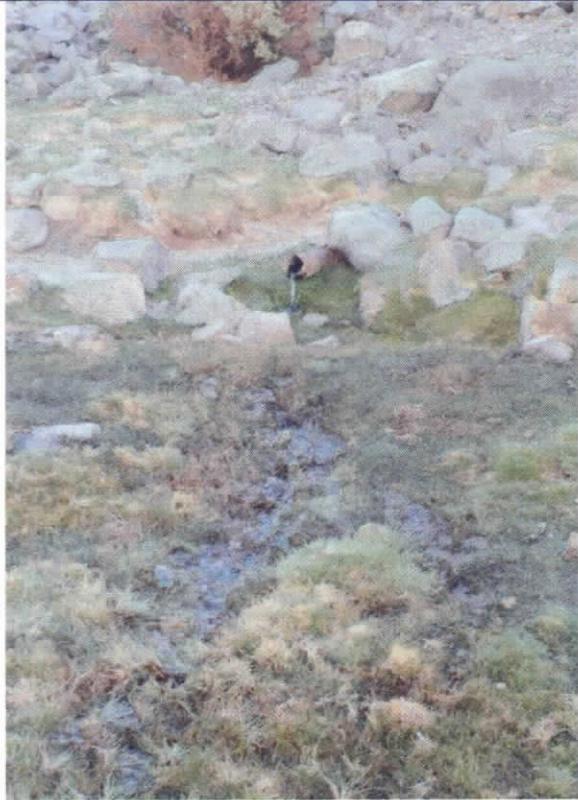
Vertientes asociadas al sistema.

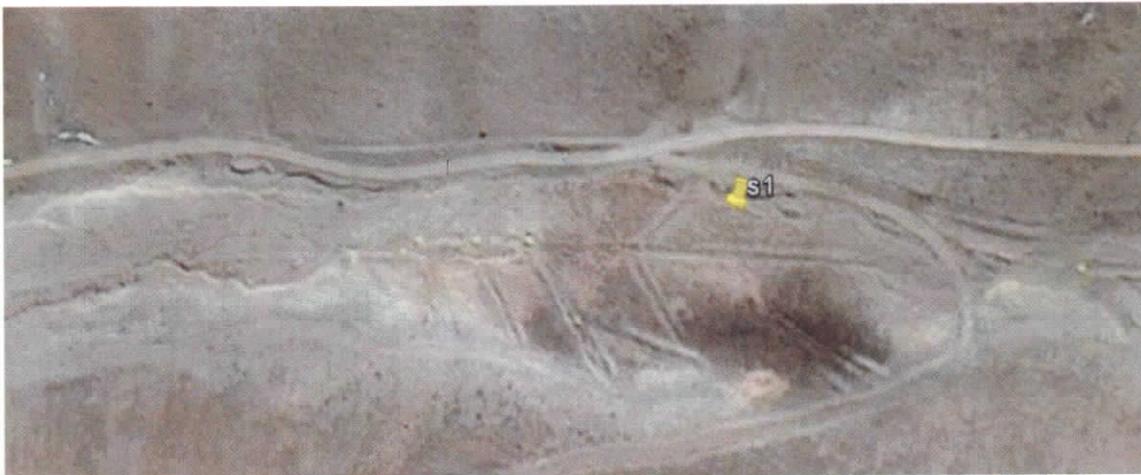
Sector 1. Quebrada Larga. 7054030.00 m N; 467519.50 m E (WGS 84; H19S)

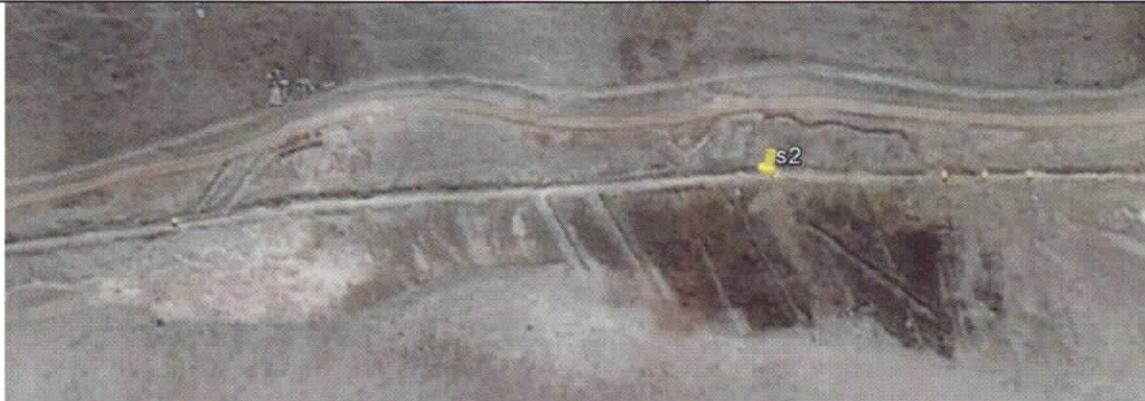
Sector 2. Quebrada Larga. 7053791.13 m N; 468186.02 m E (WGS 84; H19S)

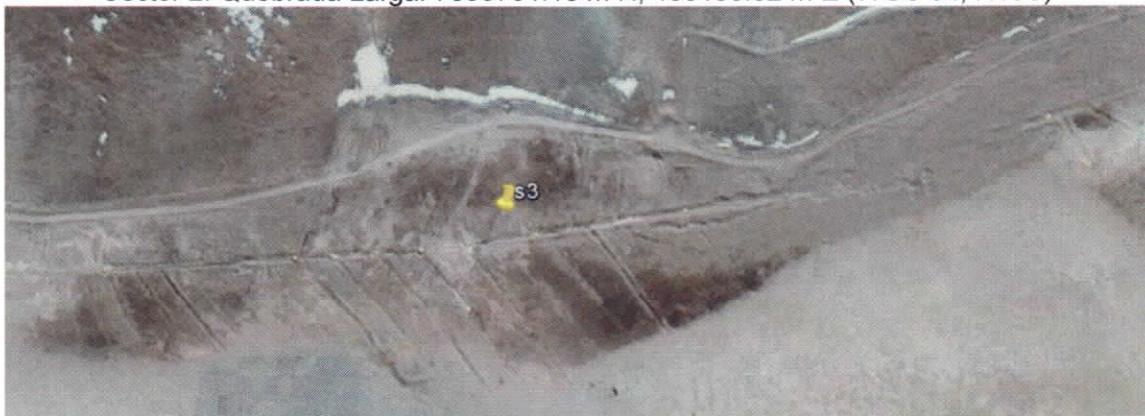
Sector 3. Quebrada Larga. 7053606.93 m N; 468579.69 m E (WGS 84; H19S)

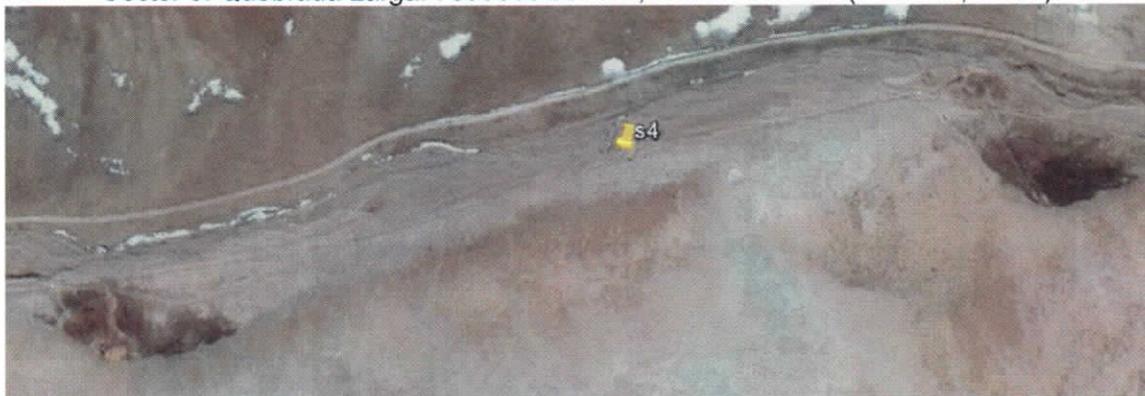
Sector 4. Quebrada Larga. 7053499.14 m N; 469600.28 m E (WGS 84; H19S)

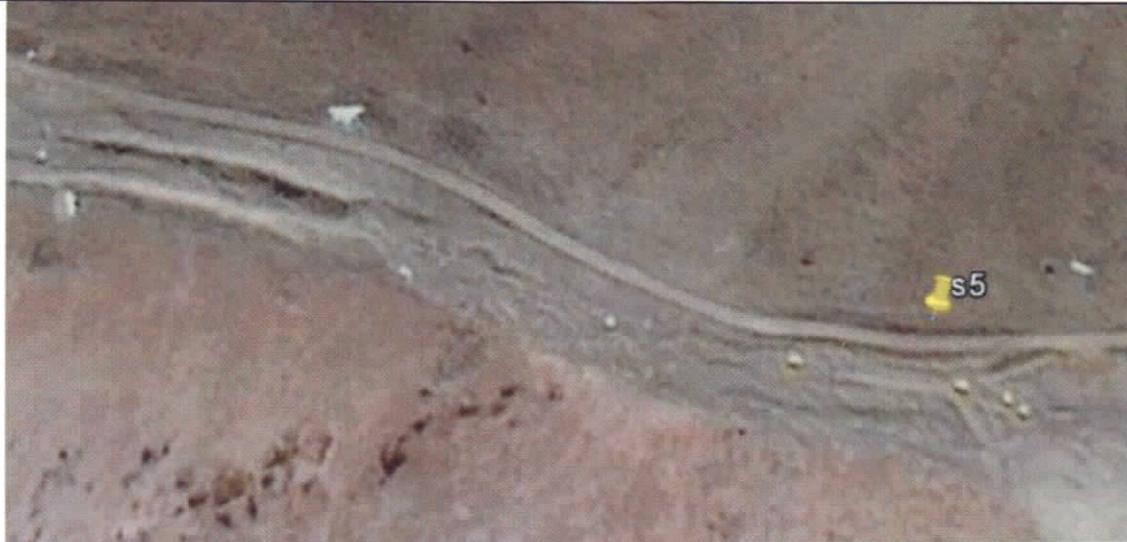
Sector 5. Quebrada Larga. 7053161.35 m N; 470315.60 m E (WGS 84; H19S). Se evidencian camaras y drenes en nacimiento del sistema.

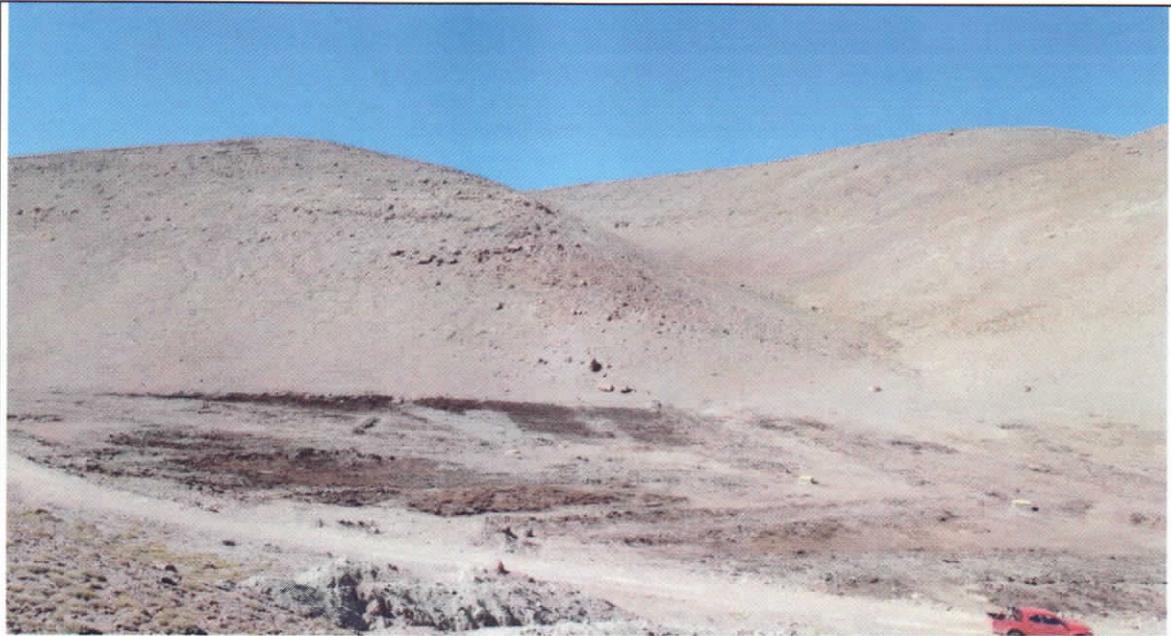
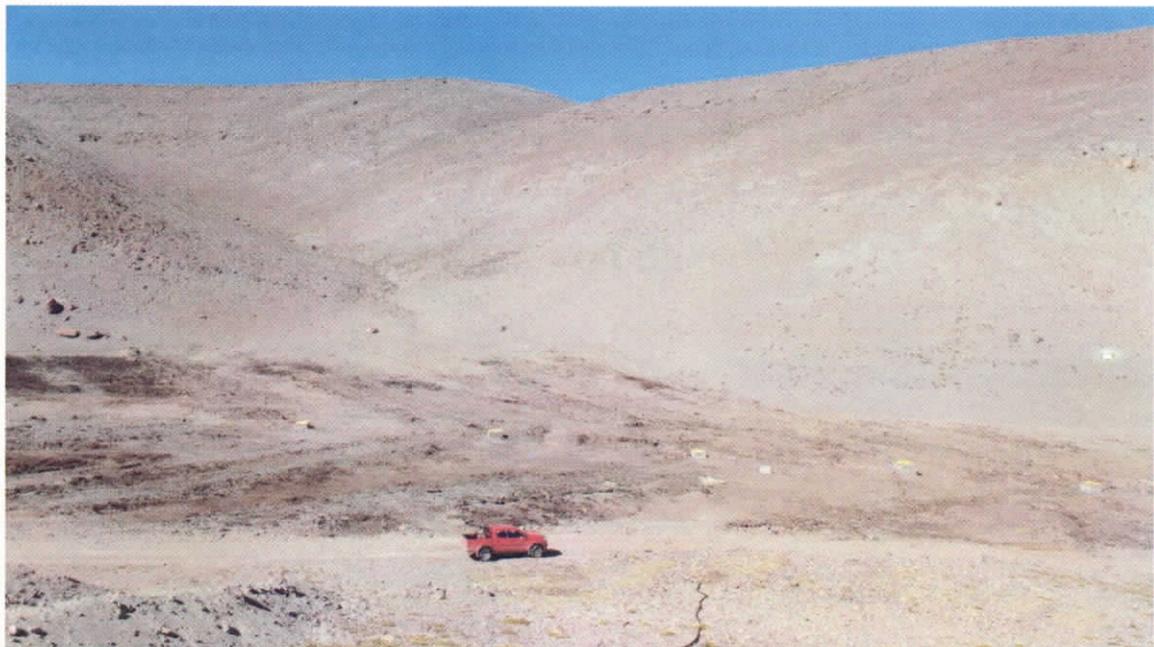
Vista panorámica entre cámaras C-12 y C-19 (sector 3)

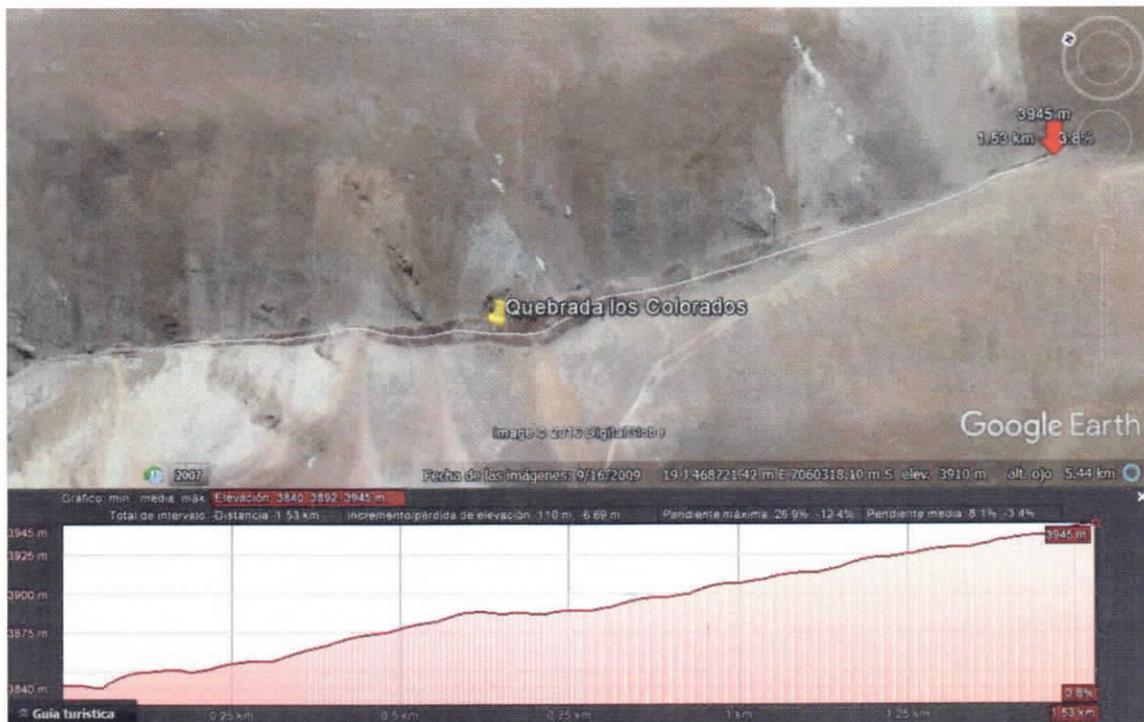
Dicha imagen satelital manifiesta una intervención antrópica similar a la ocurrida en Quebrada Larga, donde se deduce un extenso sistema de Vegetación Azonal Hídrico Terrestre (SVAHT), que se encuentra en evidente deterioro. Se observa un sistema de captación de agua conformado por un sistema de drenes tipo espina de pescado con un colector mayor en el centro que capturan agua superficial de nacientes y quebradas laterales. Dicho sistema tiene

Al observar la imagen satelital del área (Google Earth 16/09/2009), se observa una gran intervención antrópica asociada a la captura de agua. A su vez se puede evidenciar una destrucción de la vegetación, por lo que se presume un posible daño por desecamiento del sistema Humedal. No obstante al visualizar una imagen satelital de fecha anterior (Google Earth 27/02/2006), se observa que el sistema pareciese tener una mejor condición a nivel del SVAHT, lo cual no es concluyente dado diferencias en la resolución de las mismas y falta de análisis de terreno.

Vista satelital de Humedal y perfil de elevación de Quebrada Los Colorados, Google Earth (16/09/2009)

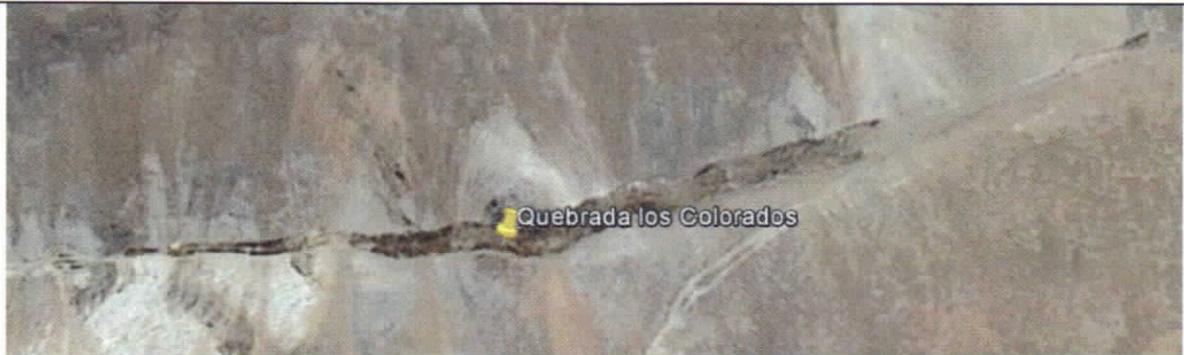
Vista satelital de Humedal de Quebrada Los Colorados, Google Earth (27/02/2006)

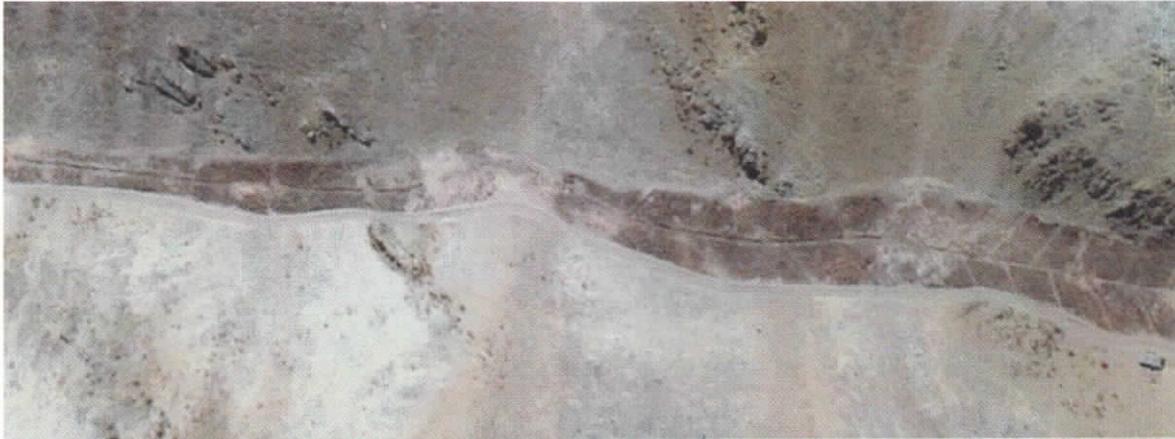
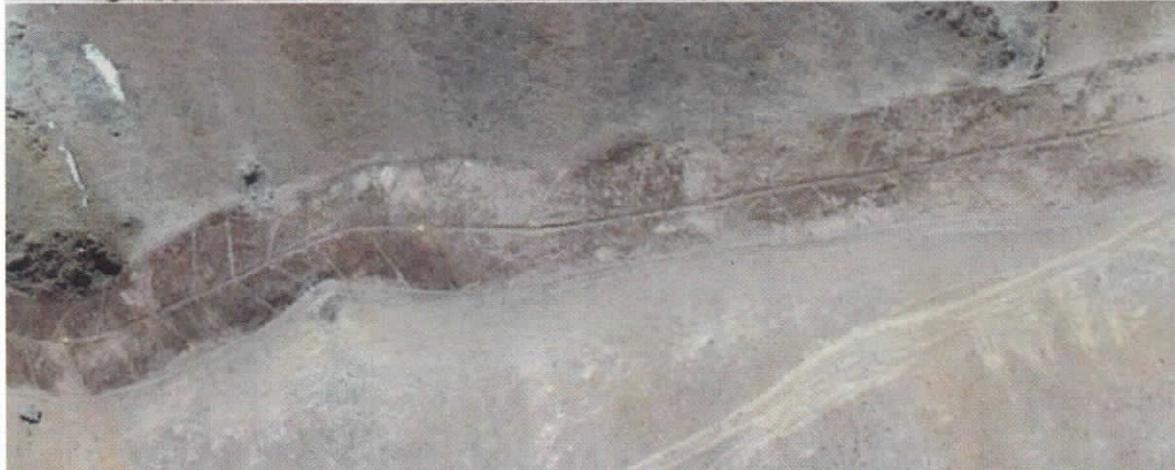
Detalle satelital de Humedal de Quebrada Los Colorados, Google Earth (16/09/2009),

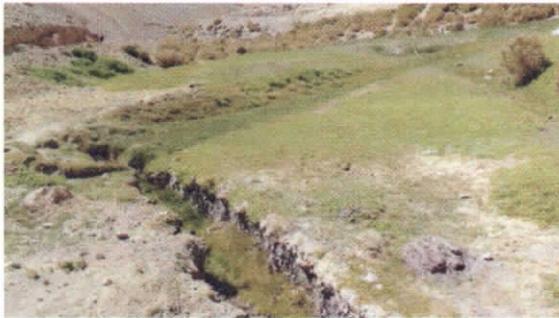
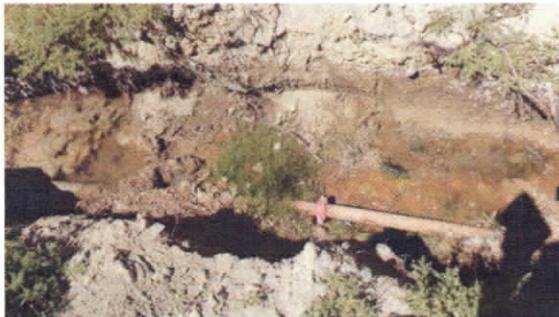
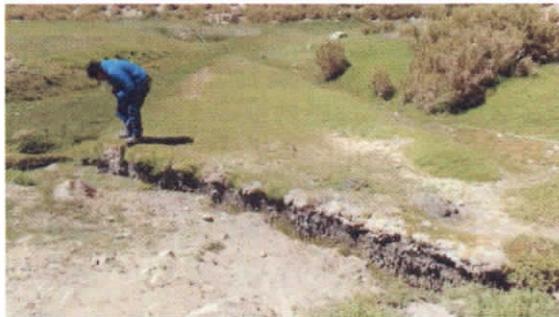
Continuando el recorrido por ruta C-177, en quebrada acerillos, se observa una aguada que evidencia la instalación de un sistema de extracción de agua por medio de una zanja que según comunidad es una obra reciente. Las coordenadas del punto referencial de dicha extracción es 7064309 m N; 470002 m E (WGS 84; H19S). La captura de agua se realiza por medio de una excavación que se conecta con una tubería de metal. Esta SEREMI del Medio Ambiente no está en conocimiento de la titularidad de dicha obra ni la fecha en que fue intervenida la aguada en cuestión. Se evidencia en las cercanías gran cantidad de Guanacos (aproximadamente 30 individuos), moviéndose en manada, observados desde el punto de coordenadas 7064319 m N; 469980 m E (WGS 84; H19S).

Fotografías de zanja y cañería de conducción de agua

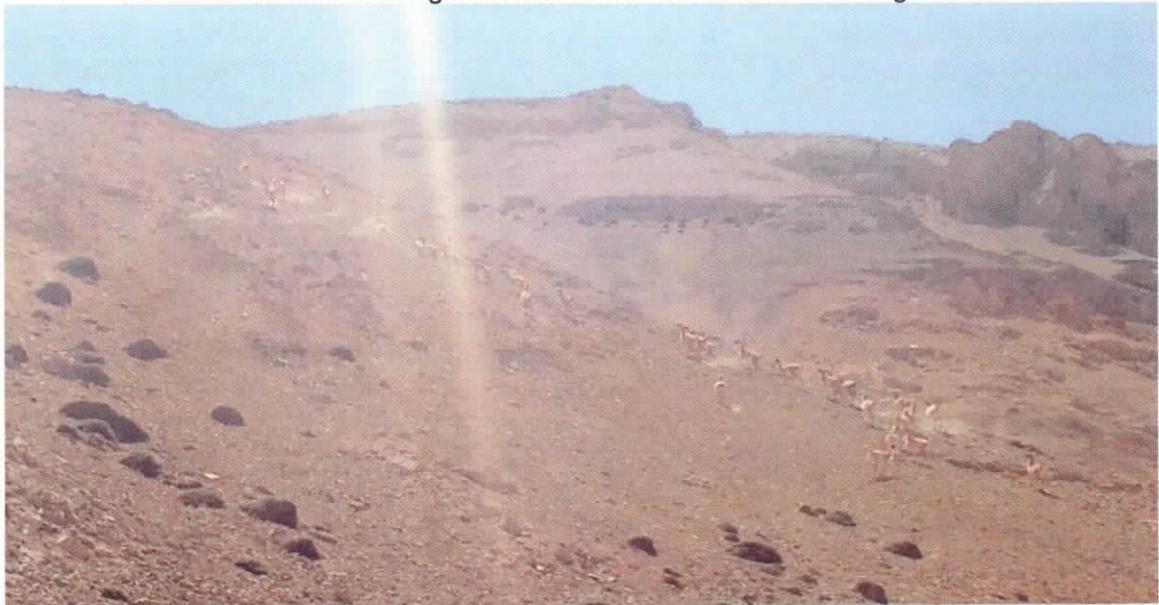
Vista de manada de Guanacos

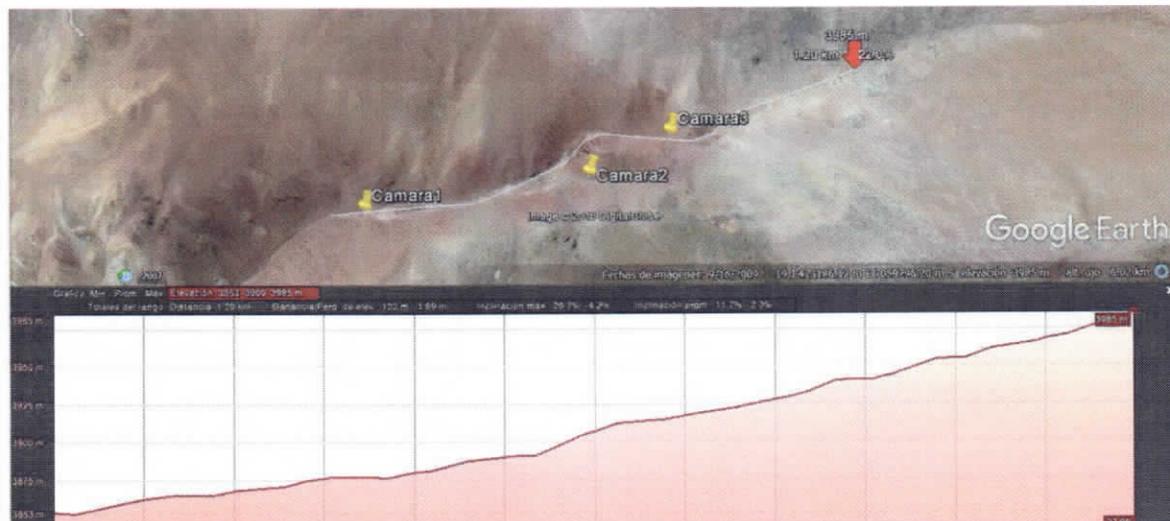
Los humedales insertos en la micro cuenca muestran evidencia de desecamiento, no obstante no es de igual magnitud que lo observado en Quebrada Los Colorados y Quebrada Larga.

Vista satelital de Humedal y perfil de elevación de Quebrada Trojitas, Google Earth (16/09/2009)

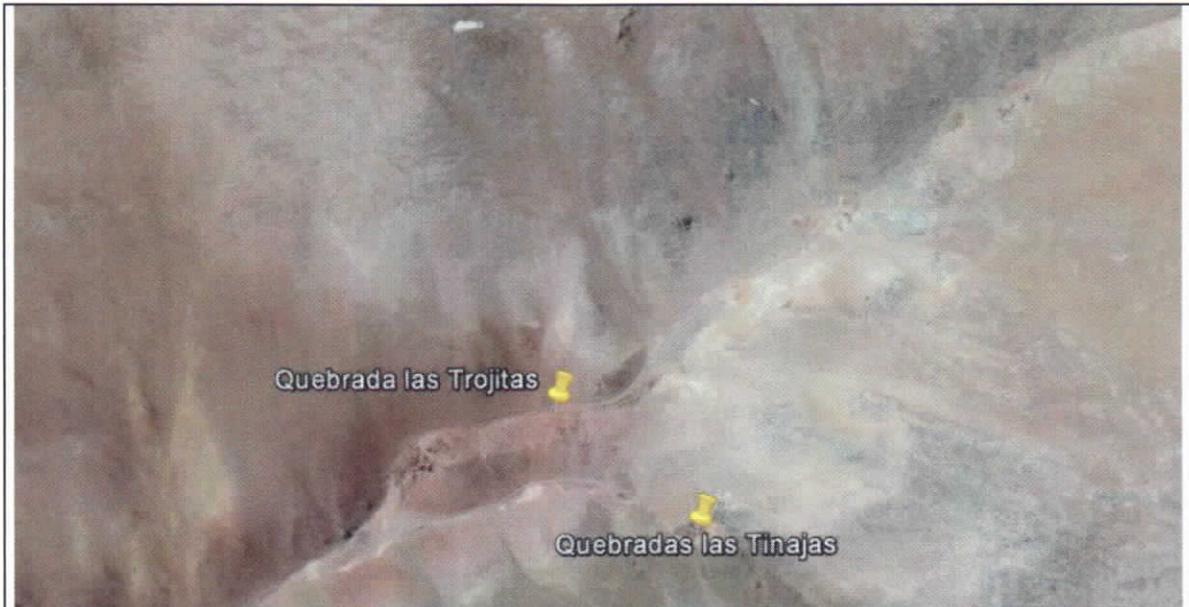
Vista satelital de Humedal de humedales presentes en Quebrada Trojitas y Tinajas, Google Earth (16/09/2009)

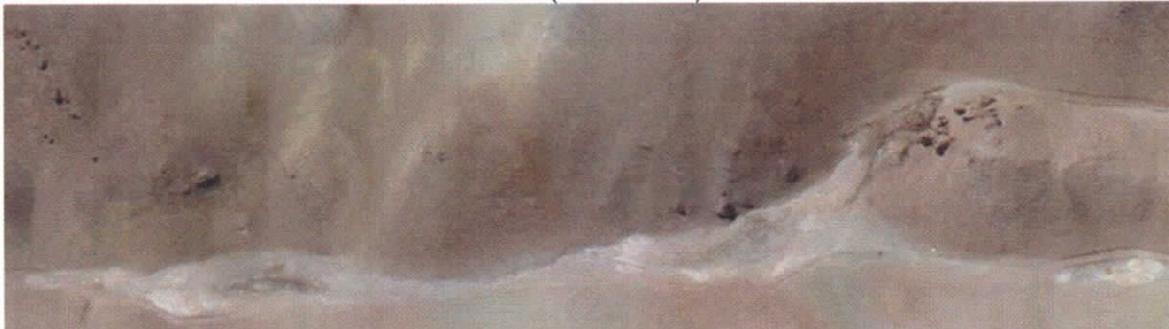
Detalle satelital sector Trojitas, Google Earth (16/09/2009)

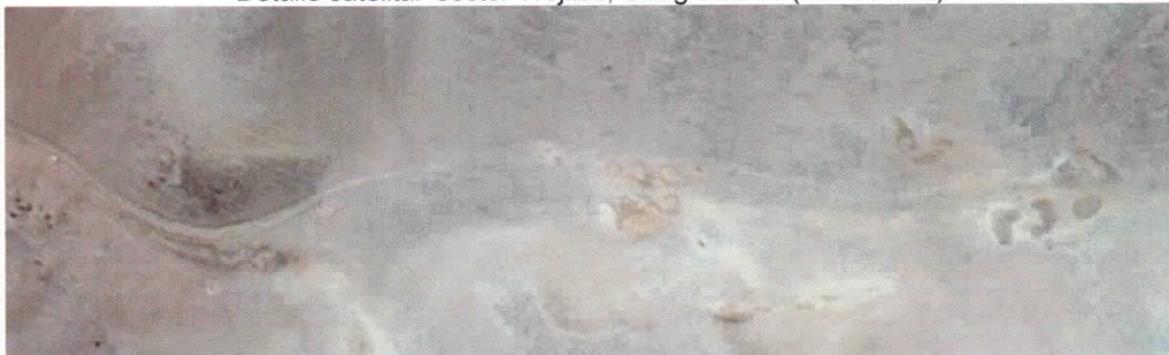
Detalle satelital sector Trojitas, Google Earth (16/09/2009)

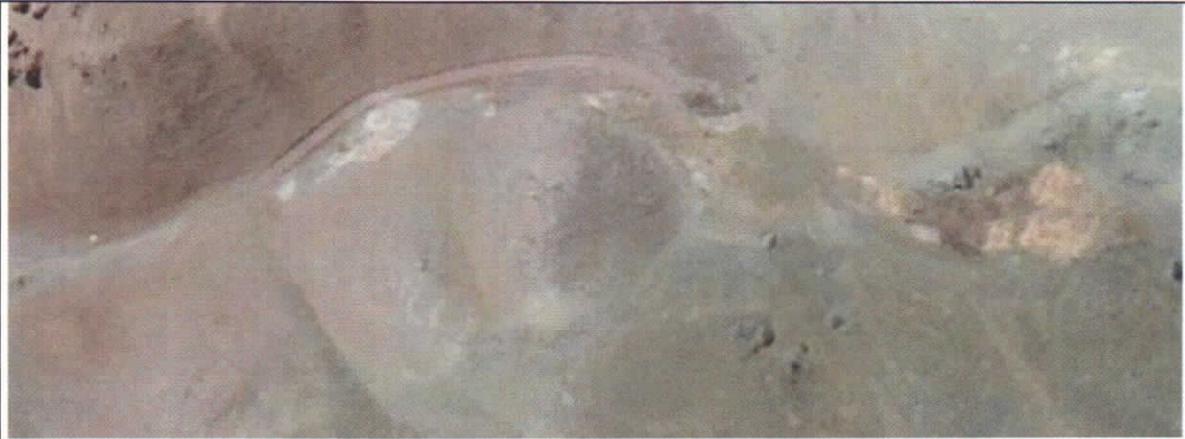
Detalle satelital sector Tinajas, Google Earth (16/09/2009)

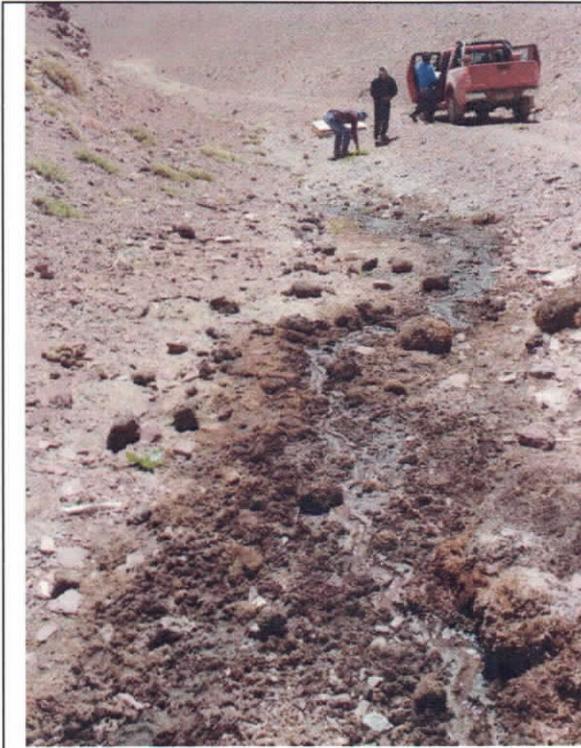
Curso de agua antes de cámara N°1

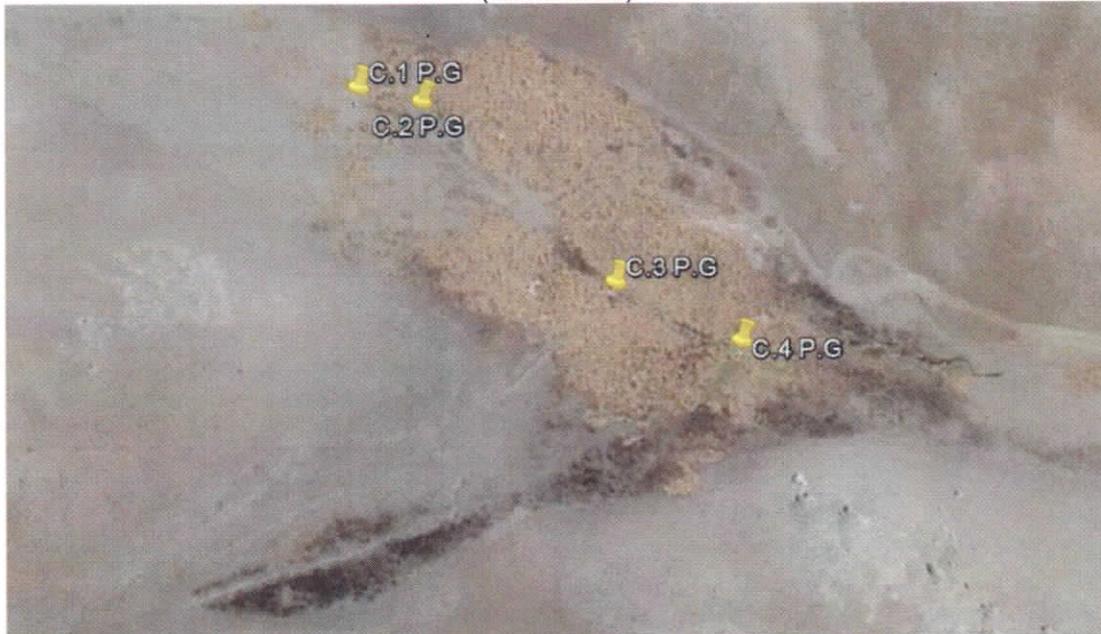
Detalle satelital sector de cámaras en nacimiento de Humedal Potrero Grande, Google Earth (13/03/2009)

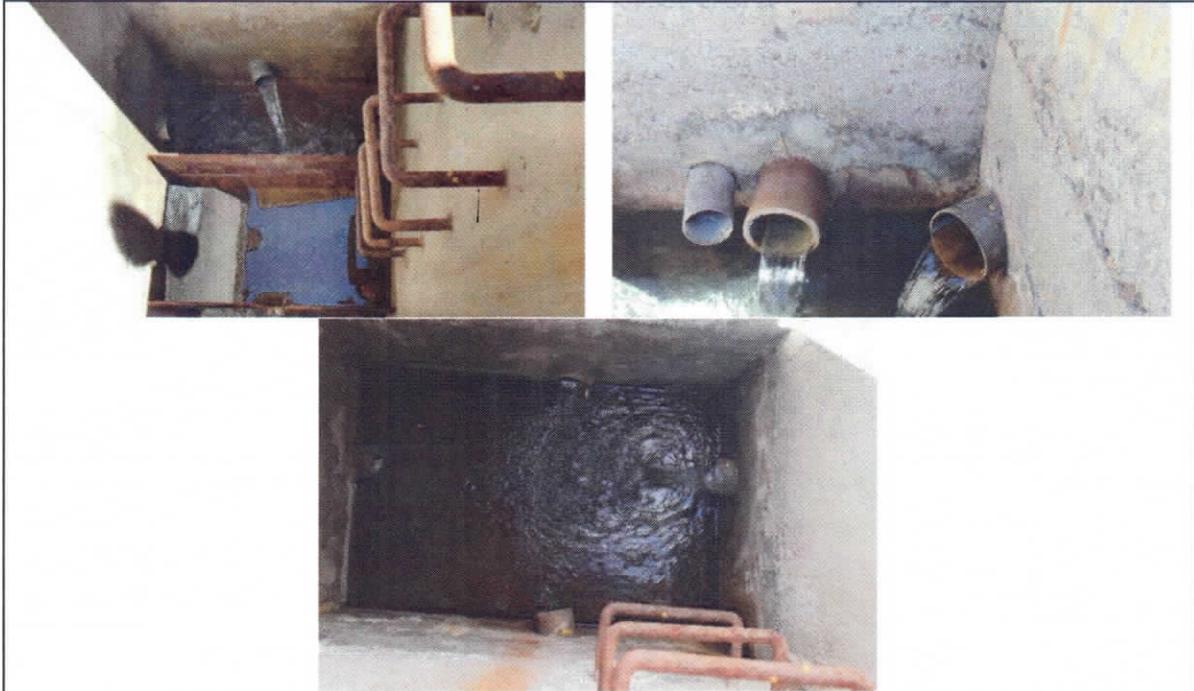
Imagen de Cámaras C.1 P.G, C.2 P.G y C.3 P.G

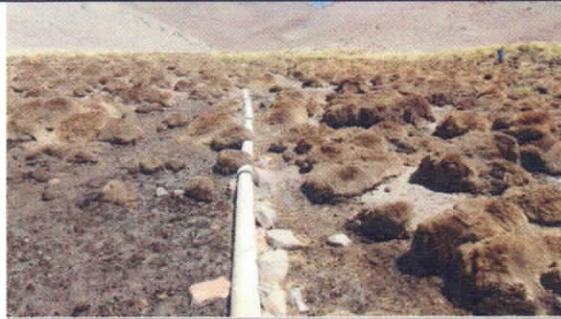
Cañería de rocalit en desuso y estado actual de desecamiento del SVAHT.

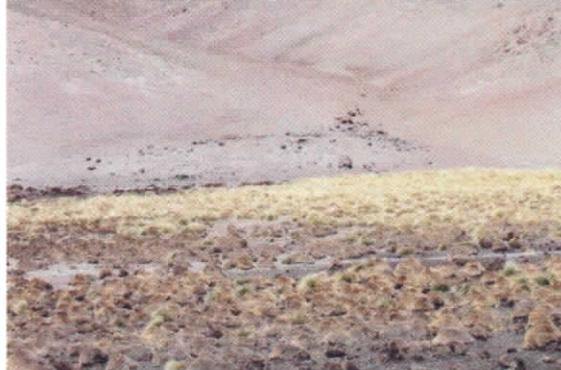
Vista de Cañería de rocalit en desuso en el centro del Humedal, sector naciente (Sector C3 P.G).

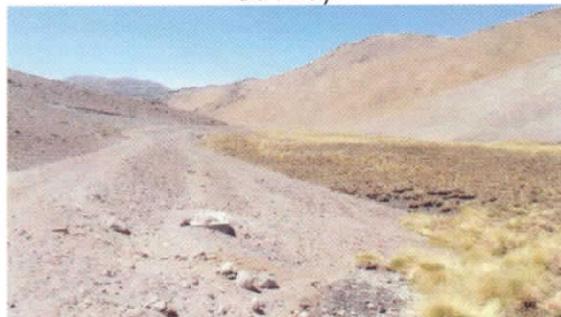
Cámara al costado de camino que rodea al Humedal. Se observan gran número de cámaras asociadas al nuevo trazado de cañería de conducción de agua.

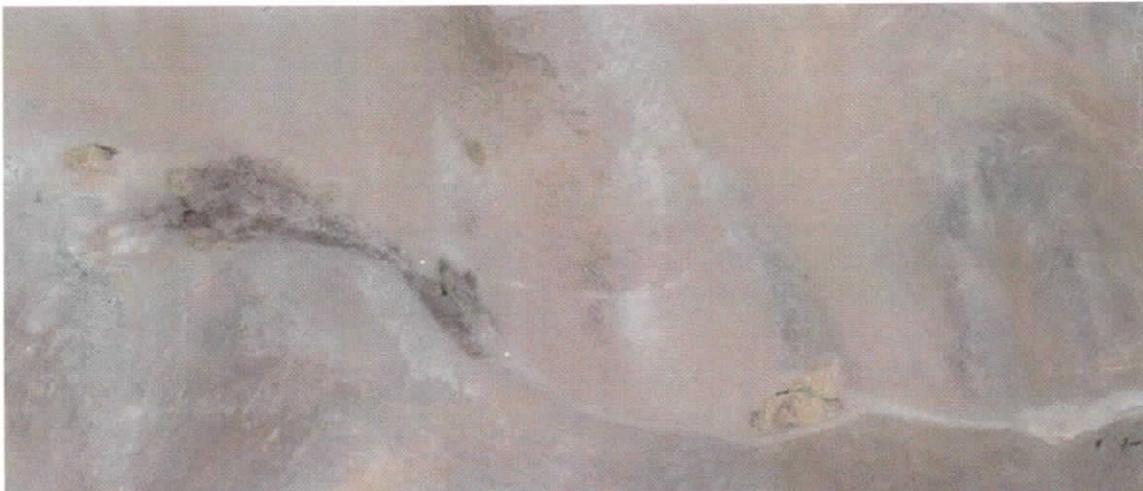
Vista Satelital Google Earth 13/03/2009, Quebrada Tordillo

Cabe señalar que no se logró ir a dicho punto en la jornada de terreno, no obstante al revisar la imagen satelital (Google Earth 13/03/2009) se observa un posible desecamiento del Humedal. A su vez se observan al menos 2 cámaras asociadas a captación y distribución de agua.

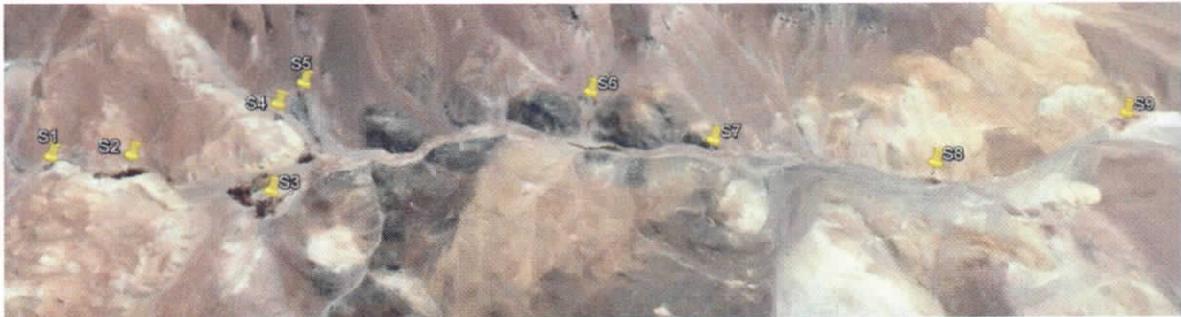
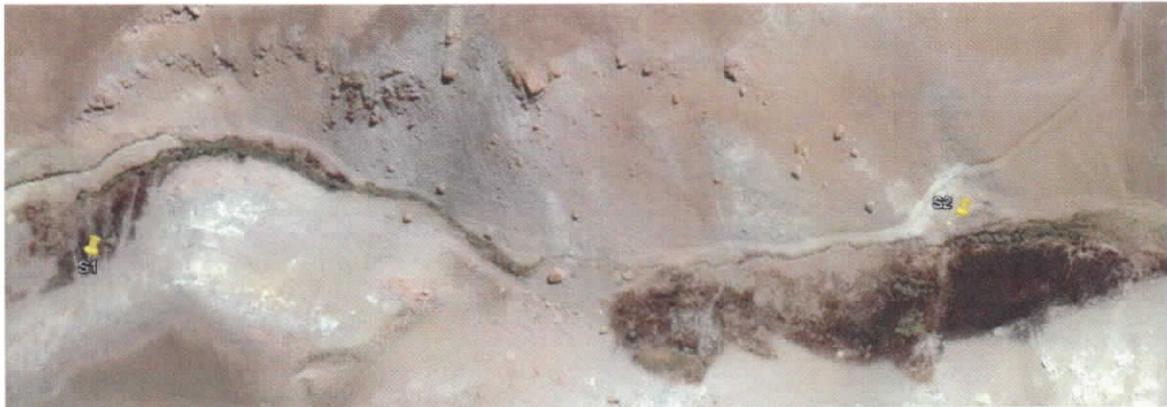
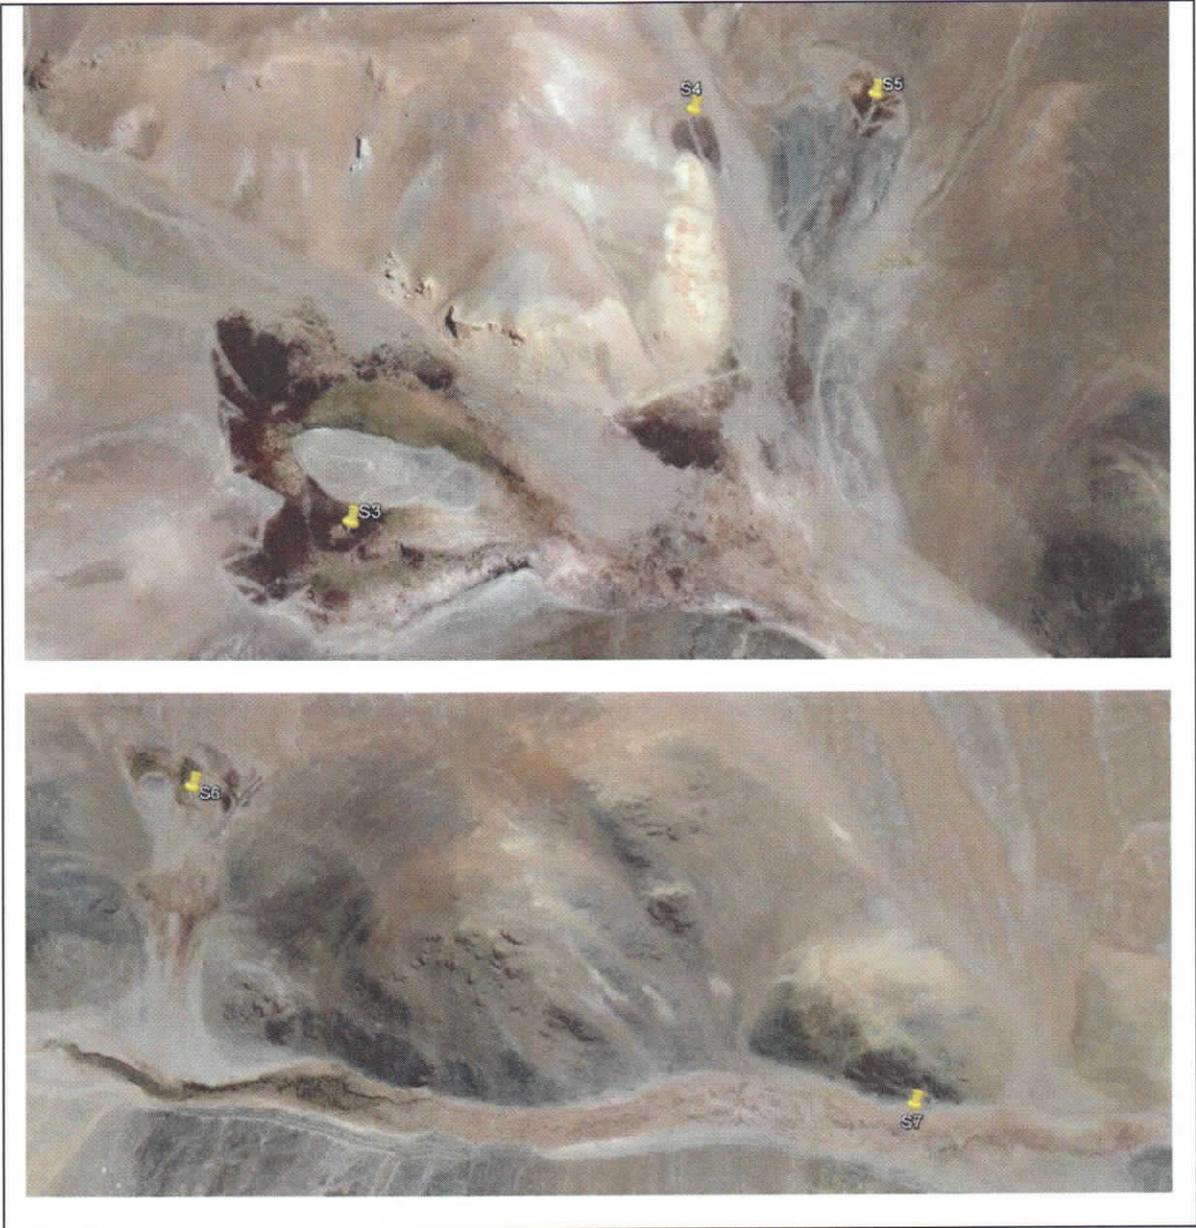
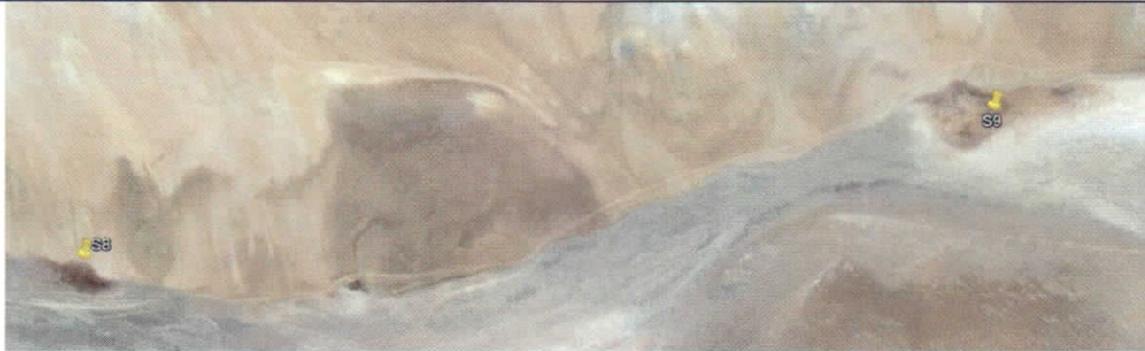
Según imagen satelital de quebrada de Pastos Largos (Google Earth 13/03/2009), existen diversos sectores de extracción histórica de agua, que al parecer han generado efectos de desecamiento aguas abajo (S7, S8, S9).

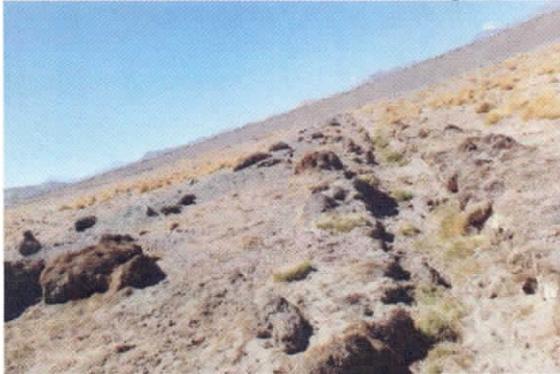
Dren seco 7065497.00 m N; 495248.00 m E (WGS 84; H19S)
